EVALUACIÓN DE LA  
VULNERABILIDAD SÍSMICA DE DOS  
PROTOTIPOS DE VIVIENDA RURAL  
CONSTRUIDOS CON BLOQUES DE  
CONCRETO HUECO, EN OCUILAPA  
DE JUÁREZ, CHIAPAS

SEISMIC VULNERABILITY ASSESSMENT OF TWO RURAL  
HOUSING PROTOTYPES BUILT WITH CONCRETE  
HOLLOW BLOCKS, IN OCUILAPA DE JUÁREZ, CHIAPAS

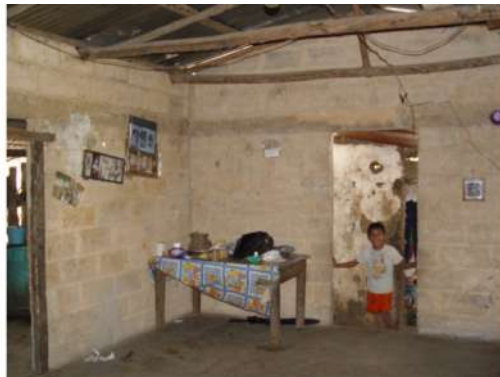
Por otra parte, en las viviendas construidas con muros de tabiques de barro recocido, bloques macizos o huecos de concreto con dos celdas, se observó que su estado de conservación es mayor; no obstante, la estructura no garantiza seguridad para sus ocupantes por las siguientes condiciones: Del total de las viviendas, 62% tienen cimentación de mampostería con piedra del lugar y el resto de concreto reforzado. En ambos casos los elementos son adecuados por el tipo de suelo rocoso de la zona; sin embargo, 79.42% de las viviendas están construidas con muros de bloques de concreto hueco con dos celdas y de éstas, 30.55% presentan grietas a consecuencia que los muros únicamente tienen acero de refuerzo vertical en las esquinas e intersecciones, sin considerar los vanos de puertas y ventanas, y en el sentido horizontal, la mayoría sólo cuenta con una dala de cerramiento a la altura de puertas y ventanas. Las viviendas se construyeron con pocos elementos confinantes en sus muros (figuras 2 y 3), que resultan insuficientes de acuerdo a las normas técnicas vigentes (NTCM, 2004). De hecho, no cumplen con lo especificado en el apartado de refuerzo por integridad estructural para viviendas rurales y los materiales que dan origen al sistema tampoco cumplen con las especificaciones de dicha norma.

**Figura 2.** Interior de vivienda de bloques huecos

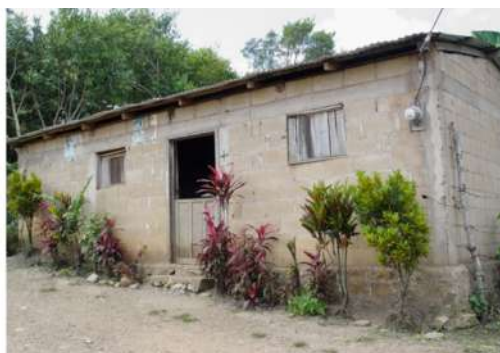
**Figura 3.** Vivienda típica con muros de bloques huecos

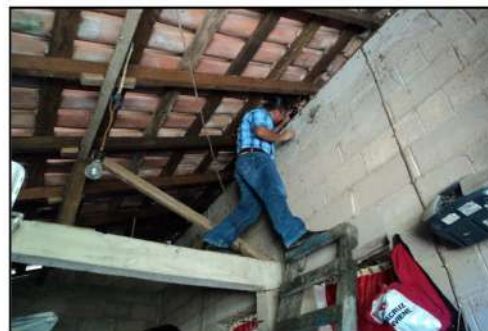
**Figura 13.** Colocación del sensor en P3 de V2

La figura 13 muestra la colocación del acelerógrafo en la vivienda V2 en el punto indicado P3, el cual corresponde al centro geométrico. Los registros obtenidos fueron en tres direcciones ortogonales de 30 segundos de duración y los resultados logrados en el análisis realizado, permitieron establecer que los períodos de vibración fundamental en promedio por vivienda, son los siguientes: Vivienda V1 con 0.1280 segundos y vivienda V2 con 0.1067 segundos; el correspondiente del suelo en las zonas analizadas: V1 con 0.1164 segundos y V2 con 0.1219 segundos.

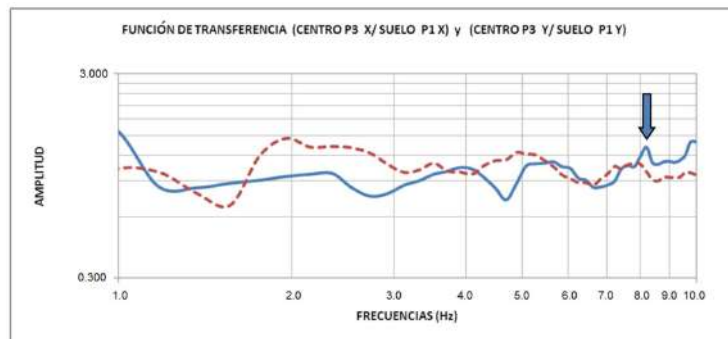
**Figura 16.** Función de transferencia de la vivienda V1 (Línea continua-X, discontinua-Y).

Con la intención de confirmar los resultados obtenidos en la evaluación de las propiedades dinámicas de la vivienda V1, debido a que registró un período alto, se aplicó una alternativa para conocer el aporte de la resistencia de los muros ante acciones sísmicas, con base en las características geométricas y físicas del prototipo. Para ello, se realizó el análisis sísmico en la estructura de la vivienda, a partir del método de análisis estático, aplicable a edificaciones con altura menor de 30 m, y que consiste en calcular la fuerza lateral actuante en el centro de masa de la vivienda, que a su vez producirá el efecto equivalente a la acción sísmica. Dicho análisis no considera los efectos de torsión, y sólo puede aplicarse cuando las excentricidades son menores al 10%, pues desprecia las deformaciones por cortante (CFE, 2008).

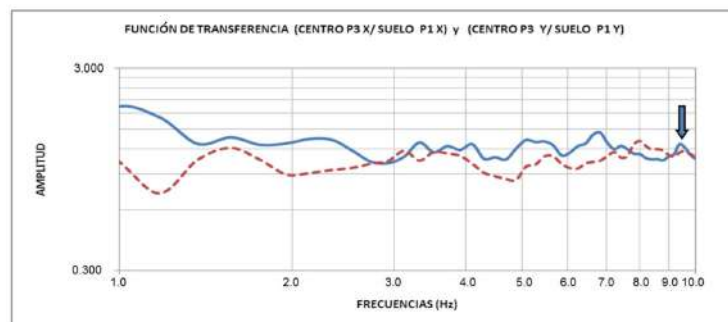
**Figura 17.** Función de transferencia de la vivienda V2 (Línea continua-X, discontinua-Y).

Los resultados obtenidos demuestran que el período fundamental promedio de la vivienda V2, con 0.1067 segundos, se sitúa dentro del rango recomendable para una vivienda considerada estructuralmente sana, entre 0.08 a 0.12 segundos, parámetro establecido en 1979 por Hernández, *et al.*, y por Arroyo, *et al.*, en 2010; ambos estudios para instrumentaciones realizadas en viviendas del estado de Guerrero, México. Por otra parte, la vivienda V1 con 0.1280 segundos, se encuentra ligeramente por encima de ese rango. Es importante aclarar que estos valores son una generalización indirecta de la rigidez del sistema estructural. Deben utilizarse elementos adicionales para poder afirmar si la vulnerabilidad es baja o no, sobre todo, cuando el periodo de la construcción y del suelo son similares. Sin embargo, en este trabajo los períodos detectados en ambas viviendas se tomaron como parámetros indicativos de la existencia de una densidad de muros adecuada en las viviendas.
