INSPECCIÓN POR CORROSIÓN Y
ESTRUCTURAL DE UN ELEMENTO
DE CONCRETO REFORZADO
INTERNO, QUE ATRAVIESA EL
EMBOVEDADO DE SAN ROQUE
EN EL CADENAMIENTO 0+145, EN
TUXTLA GUTIÉRREZ, CHIAPAS

CORROSION AND STRUCTURAL INSPECTION OF AN INTERNAL
ELEMENT OF REINFORCED CONCRETE LOCATED AT 0+145 IN THE
TUNNEL CHANNEL SAN ROQUE, IN TUXTLA GUTIERREZ, CHIAPAS

FACULTAD DE INGENIERÍA, UNIVERSIDAD AUTÓNOMA DE CHIAPAS, MÉXICO.

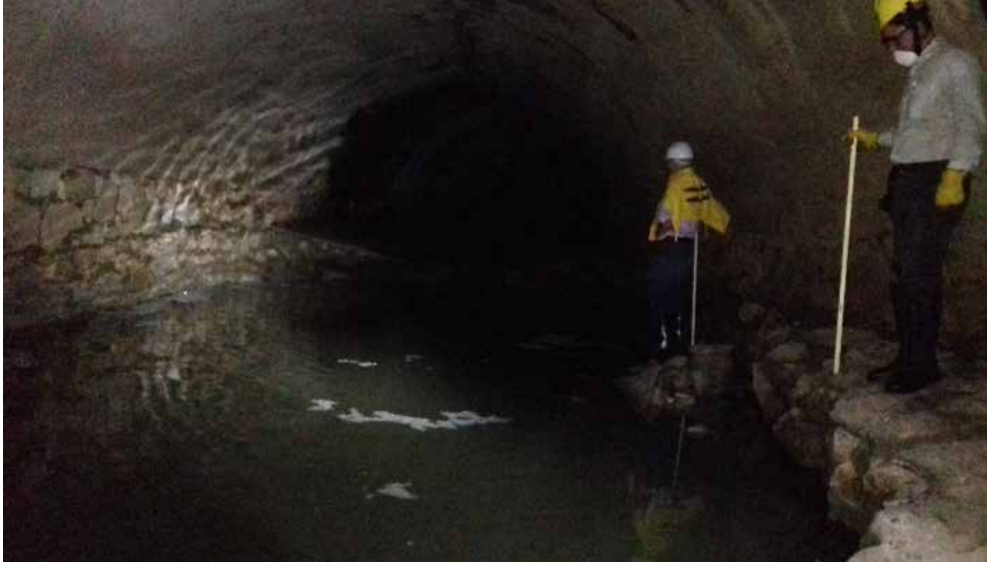
Figura 2. Aguas negras que circulan en el “Embovedado San Roque”

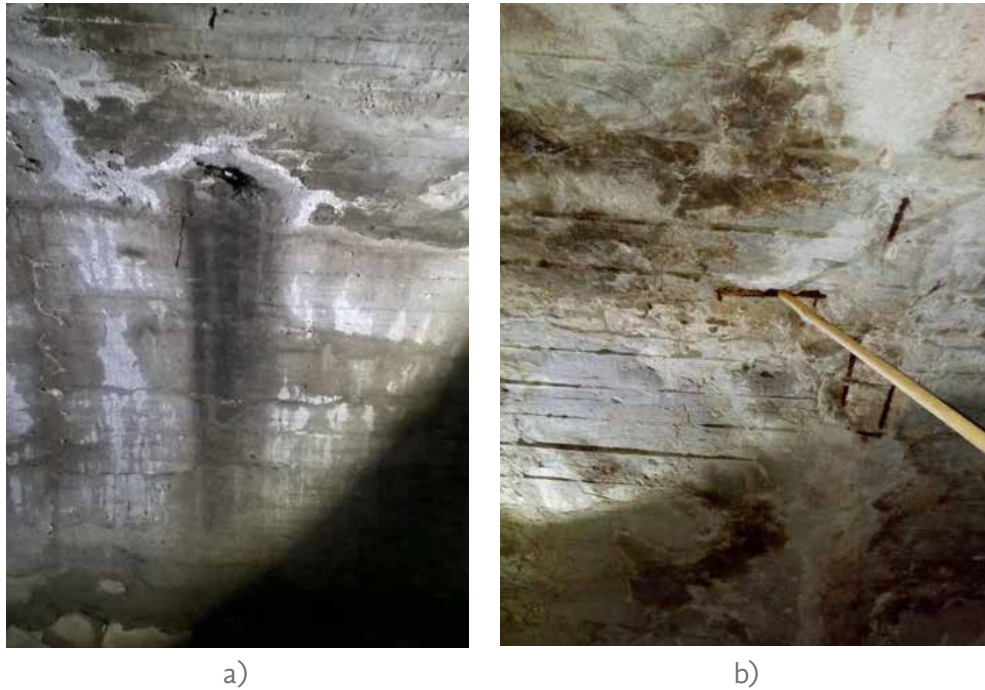
Se observaron escurrimientos e infiltraciones de agua a través de fisuras, grietas y oquedades en la protección interna del embovedado (revestimiento de concreto reforzado), provocando la aparición de manchas, eflorescencias y lixiviación del hidróxido de calcio de color blanco y otros componentes, dispersos en la cara superior y laterales de la superficie de concreto (figura 3a). El acero de refuerzo del concreto, longitudinal y transversal, presenta corrosión visible, expuesta a la intemperie, con desprendimiento de materiales propios de la zona libre de recubrimiento y lixiviados alcalinos cristalizados, como se observa en el cadenamiento 0+568 (figura 3b).

Figura 3. Degradación de materiales de la estructura del “Embovedado San Roque” (Mundo, 2019)

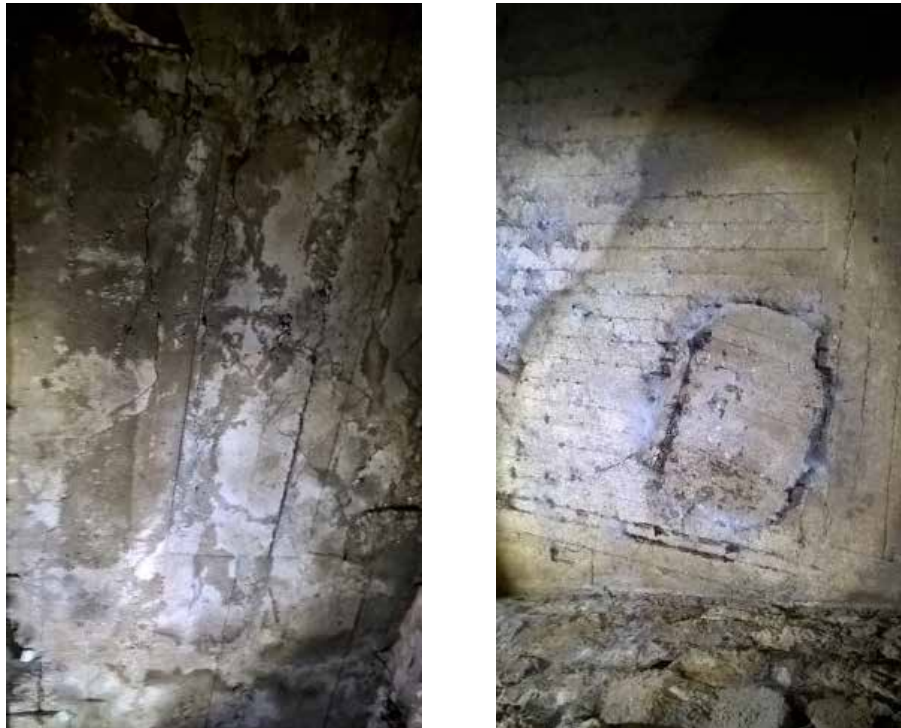
En el sistema de vigas y losa de concreto reforzado, localizado en el cadenamiento del 0+145, se detectaron diversos aspectos estructurales indeseables, como son: a) exposición del acero de refuerzo longitudinal y transversal, b) agrietamientos parciales longitudinales (figura 4a y c) reventones que se muestra en la figura 4b, enmarcado con un cuadro azul. Se observó que, en este último daño localizado en la estructura de la losa, ya se habían realizado tareas de mantenimiento (se ignoran las fechas de la ejecución). Sin embargo, se notó que el proceso constructivo empleado en dicho mantenimiento es de baja calidad, como se muestra en la figura 4b. Resulta evidente la falta de mantenimiento adecuado y por tal razón, existen fallas notorias en los materiales como roturas y desprendimientos en varias secciones de la estructura de la losa.

Figura 4. Fallas en los materiales: a) Agrietamientos y b) Reventones en losa
a) b)

El parche de concreto observado en la figura 4b (enmarcado en azul) corresponde a un daño por reventones, generalmente causado por agregados reactivos y cemento altos en álcalis, o en su caso, por agregados que se expanden al estar en contacto constante con el agua o humedad. En este caso, se trata de un reventón severo reparado, ya que el diámetro del daño es mayor a 5 cm y profundidad mayor a 2.5 cm (Carmona, 2003).

Los agrietamientos localizados en la cara inferior de la losa analizada, en el cadenamiento 0+145, son daños estructurales causados por cargas muertas y vivas, que van desde el agrietamiento fuerte hasta severo, con grietas desde 0.6mm y mayores de 1 mm de ancho.

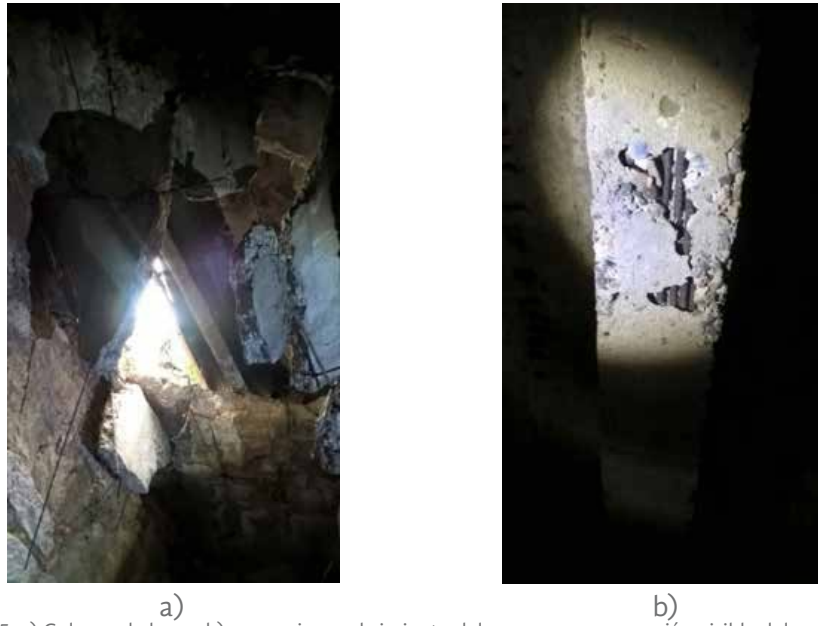
Uno de los aspectos relevantes de la inspección radicó en la identificación de una zona colapsada de la estructura de concreto reforzado, localizada en el cadenamiento 0+145, como se muestra en la figura 5a. En esta sección colapsada, se puede observar el grave deterioro por corrosión del acero de refuerzo y la degradación del concreto. Asimismo, se observaron problemas en vigas de concreto reforzado que nunca han recibido mantenimiento, presentando zonas sin recubrimiento en la cara inferior del elemento, quedando expuesto el acero de refuerzo y, por ende, con un proceso activo de corrosión generalizada. Además, se observó segregación del concreto en las vigas, debido a que el agregado pétreo empleado en el proceso constructivo es de canto rodado o de río (figura 5b).

Figura 5. a) Colapso de losa y b) zonas sin recubrimiento del acero con segregación visible del concreto en vigas de la estructura de concreto reforzado

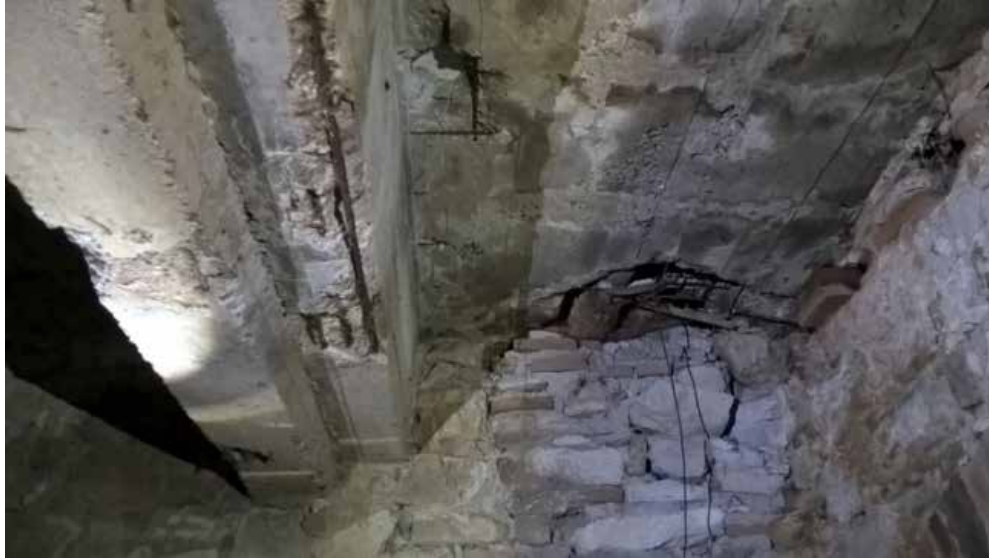
En general, ese tramo de la estructura tiene nula conservación y un grave proceso de deterioro de los materiales. Se observaron diversas patologías, tanto en las vigas longitudinales, como en la losa de concreto reforzado (figura 6), donde existen problemas de despostillamientos, delaminaciones, segregaciones, reventones, eflorescencias, filtraciones, humedad, lixiviaciones, poco o nulo espesor del concreto de recubrimiento del acero de refuerzo y corrosión electroquímica ligera y severa. Esto último, es un fenómeno que se debe a la actuación de pilas electroquímicas, donde el metal (acero de refuerzo) sufre disolución en las regiones anódicas, sin ataque en las regiones catódicas, no afectando por igual toda la superficie metálica que se hallan en contacto con medios de conductividad electrolítica, donde la presencia de moléculas de agua sobre la superficie del material es necesaria para que ocurra este deterioro (Otero, 2001), produciendo en las zonas anódicas visibles, la pérdida parcial o total del acero principal, por flexión, en la cara inferior de las vigas (figuras 6, 7a y 7b). En esta zona, es visible también el empleo de técnicas de procesos de construcción inadecuados, la falta de control de calidad de los materiales y la poca o nula supervisión brindada.

Figura 6. Vista general de losa y vigas con diversas patologías (Mundo, 2019)

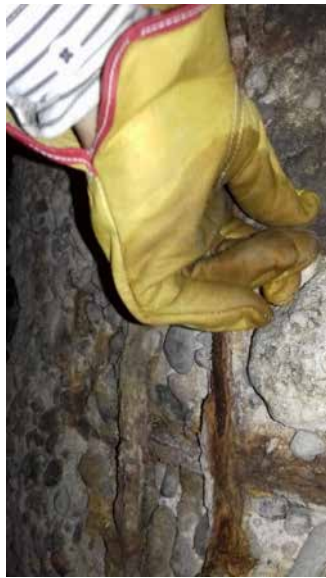
Figura 7. a) Corrosión severa con pérdida total del acero de refuerzo principal y b) corrosión ligera del armado de la losa de concreto

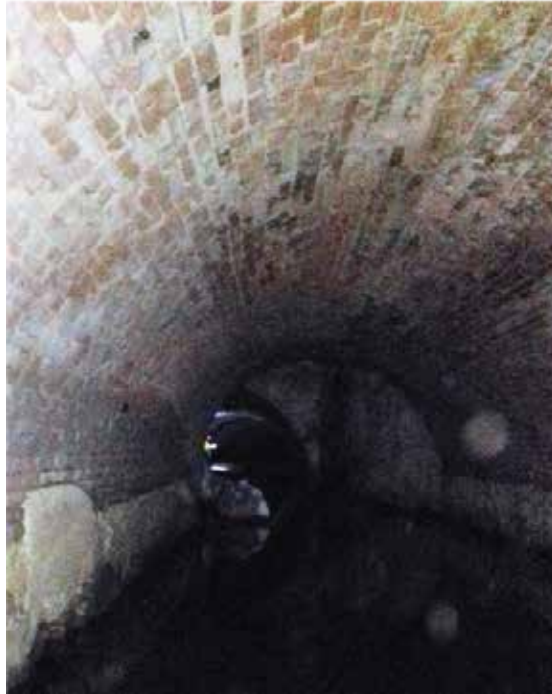
Los materiales como el ladrillo y piedra, juntados con mortero, presentan deterioros ligeros debido principalmente a las cargas ambientales, humedad y temperatura interna. La estructura construida con estos materiales se observó estable y se detectó algunas zonas con manchas, zonas erosionadas, zonas blandas o fofas por el exceso de humedad en los ladrillos, con eflorescencias en forma de sales cristalizadas (figura 8). También se visualizó manchas por la

Figura 8. Vista general del embovedado de ladrillo con presencia de eflorescencias (Mundo, 2019)

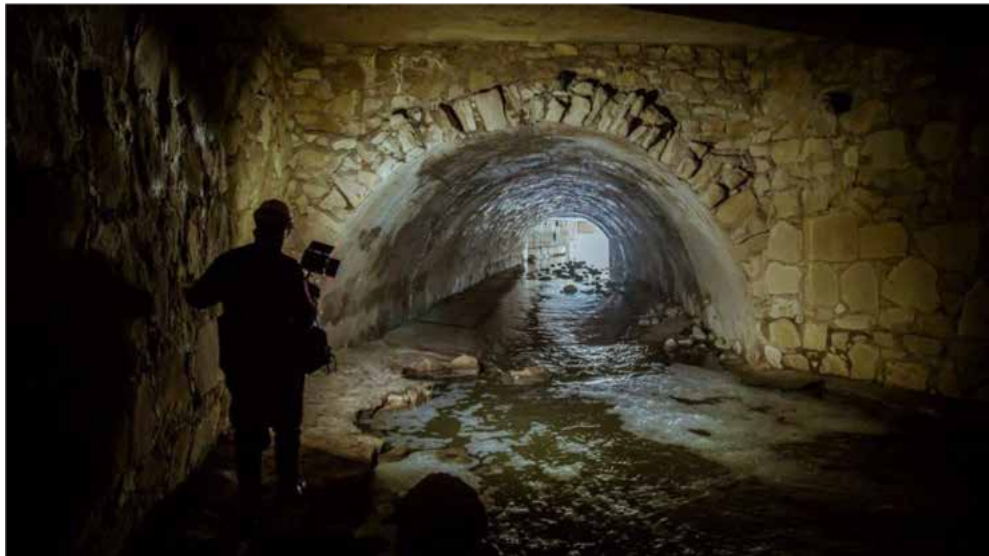
reacción química con el agua y por bacterias u hongos, incluso musgos en las piedras producto de la degradación biológica (figura 9).

Figura 9. Vista general de un tramo del embovedado de piedra (Tavera, 2018)

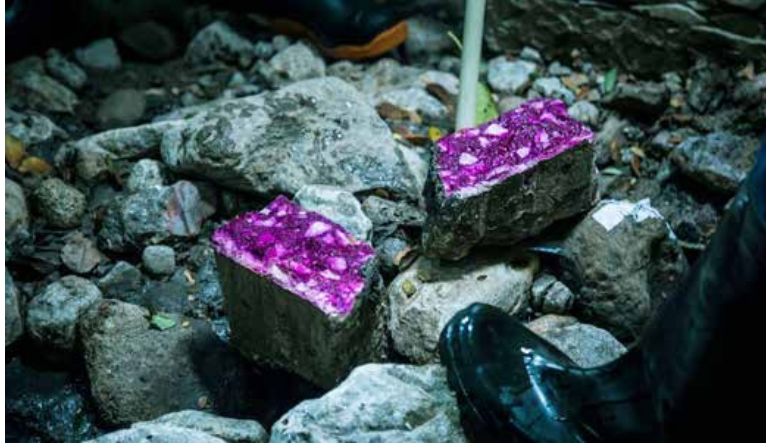
Figura 11. Medición de la Carbonatación en muestras de concreto de la losa *in-situ*, mediante una solución indicadora ácido-base: Fenolftaleína (Tavera, 2018)

la fase acuosa del concreto, disminuyendo su pH y da lugar a la neutralización de todo el material. De los datos obtenidos mediante el ensayo con fenolftaleína sobre el concreto, se encontró una avanzada profundidad del frente carbonatado (2 cm), este valor, incluso en ciertas partes degradadas, es mayor que la zona libre de recubrimiento. Esta patología del concreto junto con la pérdida de alcalinidad, fomenta la aparición de daños como, grietas finas y zonas fofas, que terminan en delaminación cerca del nivel del acero de refuerzo con categoría ligera, media, fuerte y severa (Carmona, 2003). Lo anterior se corroboró con el desprendimiento del material mayor al 25% de la superficie de la losa y de las vigas analizadas *in-situ*. Otra consecuencia es la despasivación de forma generalizada del acero de refuerzo, formando celdas electroquímicas debido a la difusión de iones cloruros y de sulfatos, que aumentan su movilidad en el concreto carbonatado. Los agentes agresivos de las aguas negras y sus vapores, así como la atmósfera del sistema de drenaje, además de la lixiviación de la reserva alcalina, son los factores aceleradores que mantienen a la estructura en constante degradación.

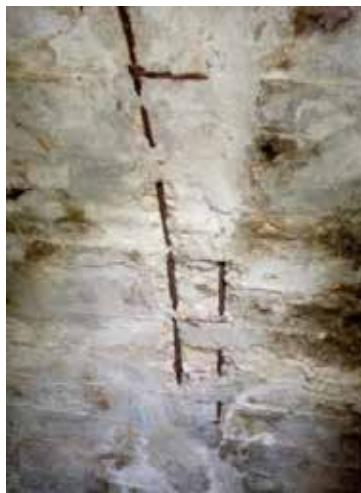
Generalmente el acero de refuerzo embebido en el concreto está protegido de la corrosión debido a una protección de doble naturaleza: un espesor de recubrimiento como barrera física (zona libre de recubrimiento) y la capa de óxido de hierro (del orden de un par de nanómetros) que se forma en su superficie, debido a la alta alcalinidad del concreto circundante, con valores mayores a 12.6 de pH (Peguin *et al.*, 1972). Este fenómeno se conoce como pasivación (Fontana, 1986) y evita que la corrosión del acero de refuerzo se siga propagando. Sin embargo, la estructura, al actuar en su medio, comienza a degradarse debido a diversos mecanismos que están en función de la agresividad de los elementos corrosivos de la atmósfera interna, suelo y agua, con las cuales están en contacto permanente (figura 12).

Figura 12. Revestimiento interno del embovedado con problemas fuertes de corrosión del acero y sales cristalizadas producto de la lixiviación del concreto (Mundo, 2019)

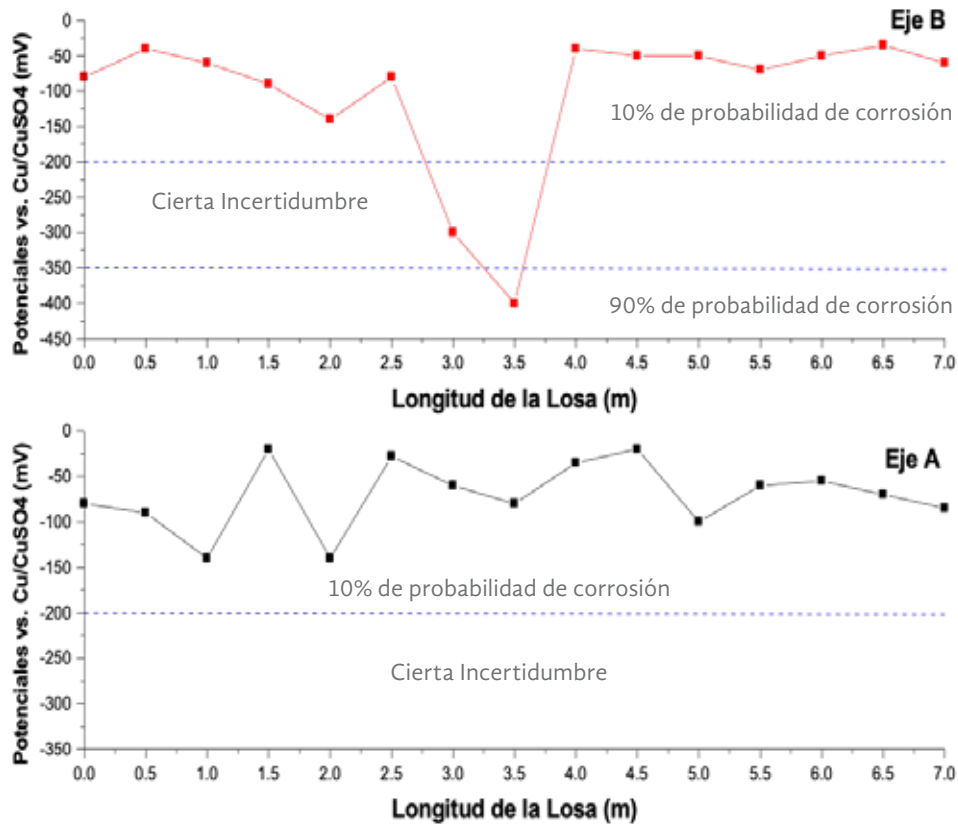
Las mediciones de potenciales de corrosión realizadas sobre la losa y viga que conforman la superestructura del tramo evaluado revelan que el refuerzo se encuentra en condición activa. En la gráfica 13, el eje B, correspondiente a la losa, se observan valores de potenciales que varían desde -35 mV a -140 mV, detectándose al centro del eje valores que van desde -300 mV a -400 mV. En la gráfica 13, el eje A, de la losa, los valores de potenciales observados, están entre -20 mV y -140 mV. Estos valores, de acuerdo a la tabla I, indican que para el acero de refuerzo no visible, en general, existe un 10% de probabilidad de corrosión para ambos ejes. Cabe hacer notar que los valores más críticos observados en la gráfica 13 para los ejes A y B, estuvieron en el intervalo de cierta incertidumbre y 90% de probabilidad de corrosión de acuerdo a la norma ASTM C876-91. Por lo tanto, se puede puntualizar que la zona de mayor problema de la estructura, que presenta los potenciales más negativos, está al centro de la losa, a 300 cm y 350 cm de su longitud total. Estos valores coinciden con los daños visibles observados en la zona que muestra segregaciones con aberturas de 10 cm y profundidades de 1 a 5 cm en promedio, con el acero expuesto corroído (figura 14a).

Figura 13. Potenciales de corrosión (E_{corr}) en la Losa de Concreto Reforzado

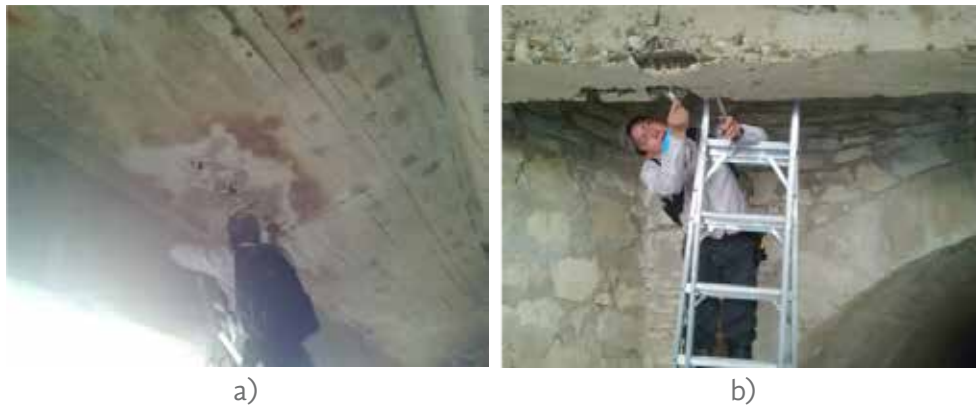
Figura 14. a) Medición de deterioros (segregaciones) en losa y b) medición de segregaciones en viga con vernier digital "Mitutoyo" y escala milimétrica transparente

riesgo de daño por corrosión del 10% de probabilidad de corrosión y cierta incertidumbre para ambos ejes. Cabe notar que los potenciales más negativos estuvieron en el intervalo de cierta incertidumbre de acuerdo a la norma. Por lo tanto, se puede puntualizar que la zona de mayor problema de la estructura, que presenta los potenciales más negativos está a 450 y 600 cm de su longitud total. Estos valores coinciden con los daños visibles observados en la zona de la viga, que muestran segregaciones con aberturas de 15 cm y profundidades de 2.3 hasta 5 cm, con el acero expuesto corroído (figura 14b).

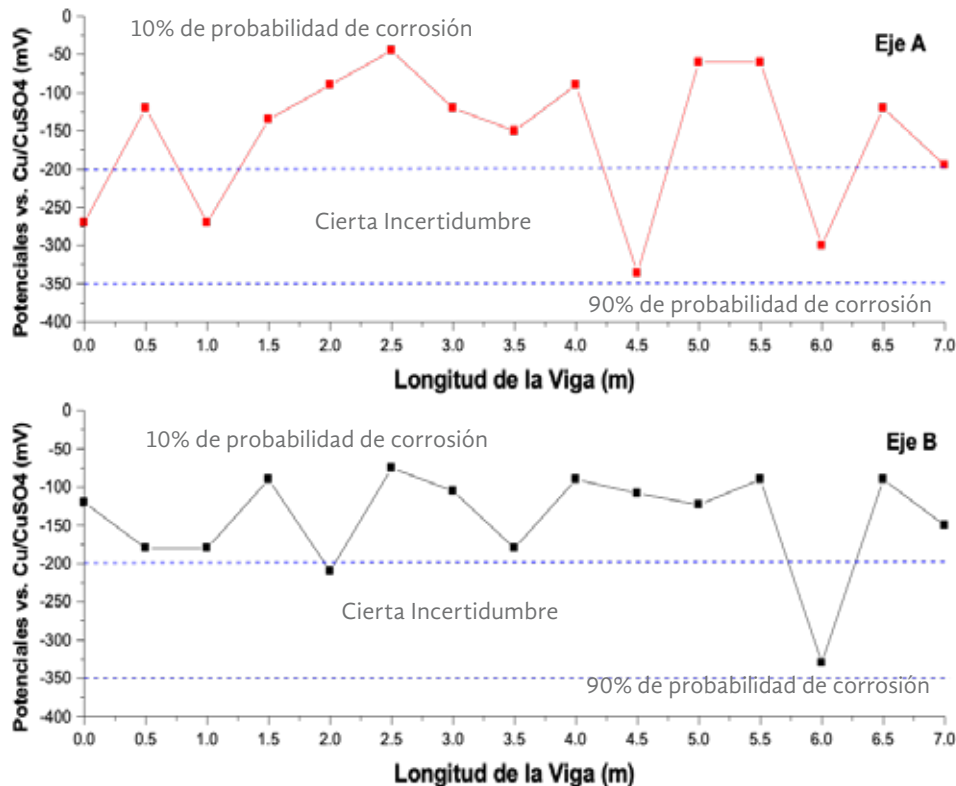
En la gráfica 15, en el Eje A, correspondiente a la viga, se observan valores de potenciales que varían desde -45 mV a -336 mV. En la gráfica 15, en el eje B de la viga, se observan valores entre -75 mV y -330 mV. Estos valores, de acuerdo a la tabla 1, indican para el acero de refuerzo no visible tienen un

Figura 15. Potenciales de Corrosión (E_{corr}) en la Viga de Concreto Reforzado
