El Sismo de Villaflores, Chiapas, sus Realidades y Consecuencias

EL SISMO DE VILLAFLORES, CHIAPAS,
SUS REALIDADES Y CONSECUENCIAS

UNACH, 2017

Coordinador de la edición
Raúl González Herrera

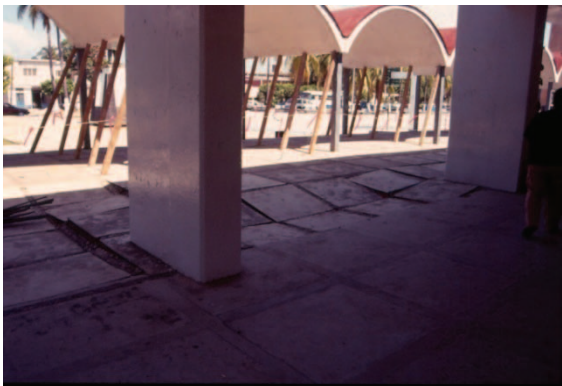
Los suelos ganados al mar y lagunas en los puertos mexicanos con técnicas reconocidas en su tiempo pueden ser licuables (figuras 2 y 3). Por lo tanto, el potencial de licuación debe revisarse y, en su caso, utilizar técnicas de mejoramiento para evitar su falla (Ovando *et al.* 1997).

Figura 2. Licuación de arenas en la zona portuaria durante el sismo de Manzanillo (Web Berkeley, 2004)

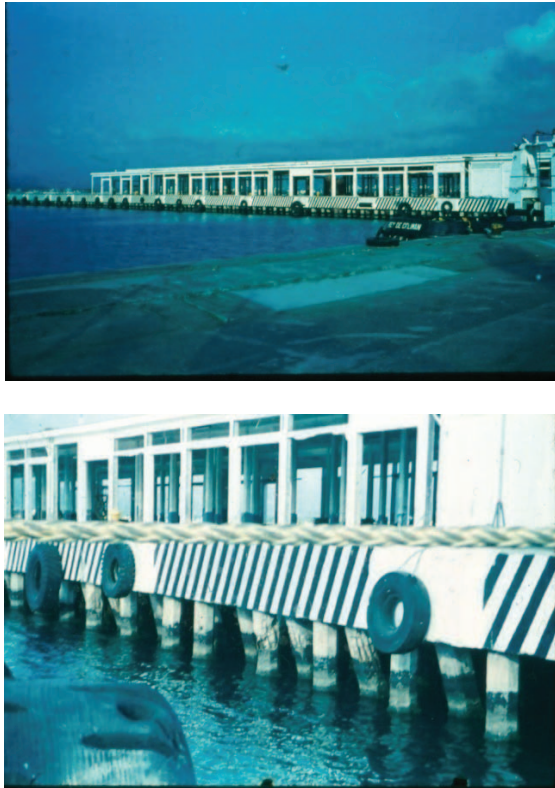
Hubo daños importantes en los pilotes del muelle fiscal antiguo ubicado en la zona céntrica de Manzanillo (figura 4), así como en el muelle de la terminal especializada para contenedores del puerto de San Pedrito, también en Manzanillo, donde se presentaron fallas en losas y pilotes (Rodríguez *et al.* 1997). Se encontraron 29 pilotes fracturados y 164 con fisuras, de un total de 1,170 pilotes. La losa presentó desprendimientos en la conexión con los pilotes en 53 puntos. Se encontró que las juntas constructivas de 2cm, entre tramos de muelle, fueron insuficientes.

Figura 4. Daños observados en los pilotes del viejo muelle fiscal del puerto de Manzanillo (fotos cortesía de Óscar de la Torre Rangel)

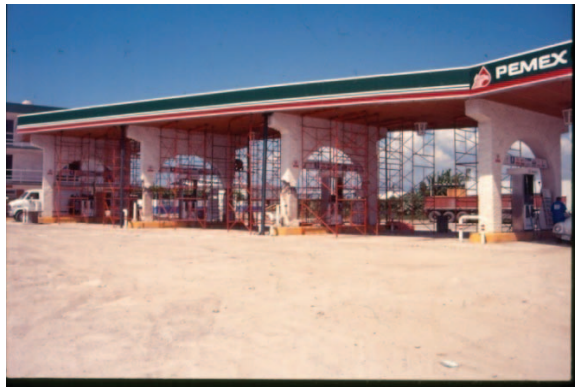
Finalmente el colapso y daño severo que se observó en una gasolinera de la zona, cuya estructuración es típica en el estado de Colima y consiste en marcos de concreto revestidos de mampostería formando arcos falsos (figura 7), pone una voz de alerta en la importancia de regular su diseño estructural, pues su falla afecta severamente el abastecimiento de combustible en una situación de emergencia, además de que puede ocasionar serios daños materiales e incluso la muerte de los usuarios.

Figura 7. Daño observado en una gasolinera de Manzanillo. Una estructura similar contigua colapsó.

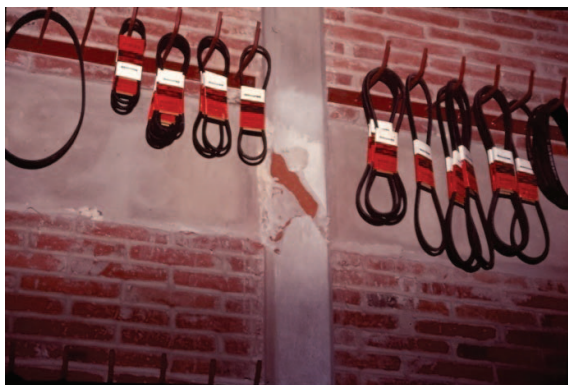
a) Daño en castillo falso en un taller mecánico

Figura 9. Algunos daños observados en estructuras deficientemente confinadas o que simulaban estar confinadas, pero en realidad no lo estaban.

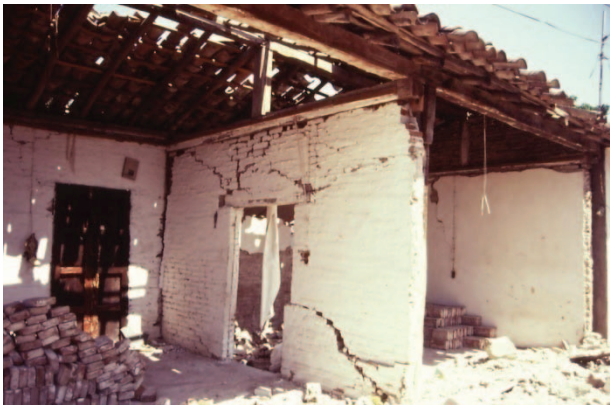
Hubo además un gran número de estructuras de mampostería no reforzada y de adobe que se diseñaron sin participación de ingenieros o arquitectos (autoconstrucción) que fueron seriamente dañadas o colapsaron, ubicadas en barrios populares de Manzanillo (figura 13), incluyendo por supuesto algunas estructuras muy antiguas como el edificio de correos en el centro de Manzanillo y otras ignominiosamente recientes como la escuela-guardería de los hijos de los empleados de los hoteles de Gran Turismo de Manzanillo (figura 14). El enorme número de daños severo y colapsos indican la necesidad que existe en el país de elaborar y distribuir manuales de autoconstrucción sencillos que permitan a la población de pocos recursos construir viviendas más seguras ante sismos.

a) Vivienda popular

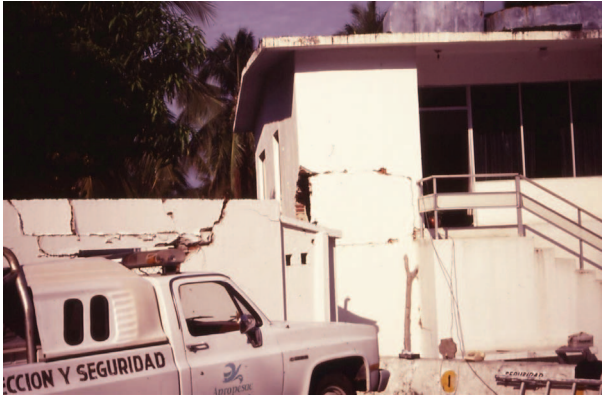
b) Escuela y guardería infantil

Figura 14. Daños típicos en mampostería no reforzada en la ciudad de Manzanillo.

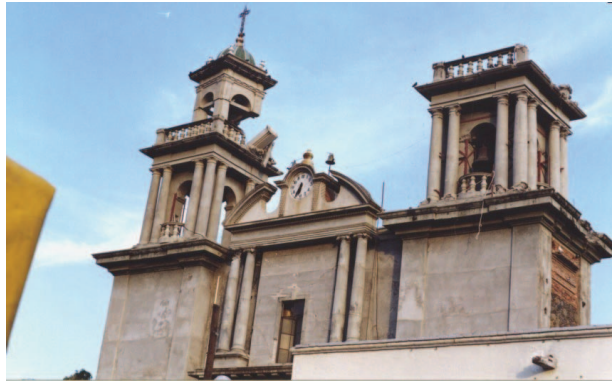
Aunque no fue el aspecto principal de este sismo, fue el primer sismo desde el de Ciudad Serdán de 1973 donde se presentaron daños importantes en iglesias de algunos pueblos costeros de los estados de Jalisco y Colima. Quizá los dos más importantes fueron en la Parroquia de la Santa Cruz en Cihuatlán, Jalisco (figura 17a) y la iglesia principal de Armería, Colima (figura 17b).

b) Daño en las torres de la iglesia principal de Armería, Colima Figura 17. Iglesias del estado de Jalisco y Colima que presentaron daño (figura cortesía de Óscar de la Torre Rangel, foto cortesía de Óscar López Bátiz)

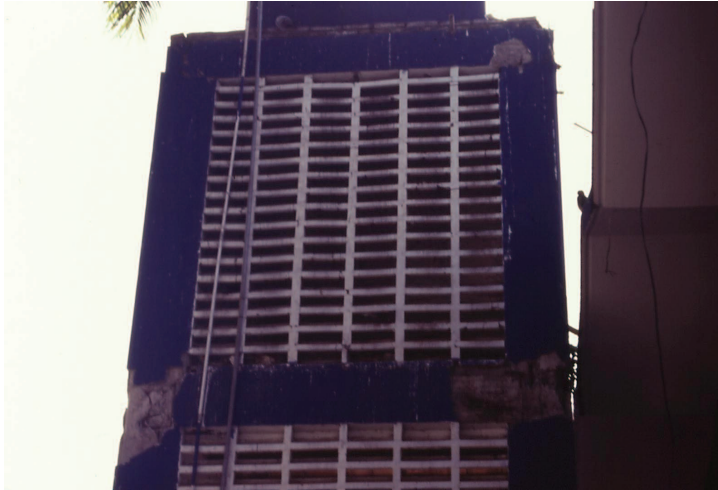
El daño observado fue agrietamiento por cortante de los muros de mampostería ya que éstos no estaban desligados correctamente de los marcos. Además, se presentaron asentamientos importantes (figura 18a), pérdidas de recubrimiento de algunos elementos y pérdida de recubrimiento y agrietamiento en los nudos del primer piso de los marcos de concreto del cubo de escaleras (figura 18b). Lo más sorprendente en este último caso es que la celosía de mampostería se mantuvo intacta a pesar del notable daño observado (figura 18b). El hospital se mantuvo vacío durante la primera semana posterior al sismo. Sin embargo, el personal médico continuaba atendiendo pacientes en terrenos adyacentes al hospital.

b) En el nudo del cubo de escaleras Figura 18. Daño observado en el Hospital de la Secretaría de Salud.

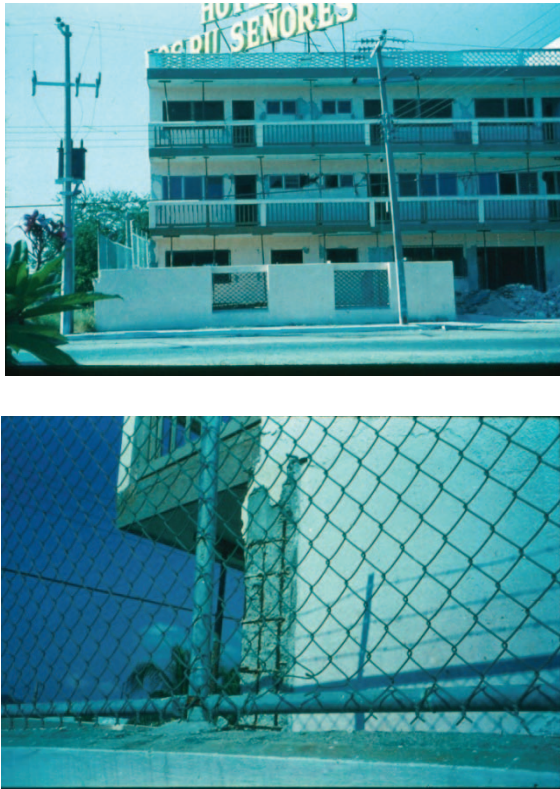
El tipo y características del daño en ambos cuerpos son similares; únicamente varió el nivel de daño, siendo de mayor severidad en el cuerpo sur (figura 29). El daño fue predominantemente de tensión diagonal, desprendimiento de recubrimientos y exposición del acero de refuerzo en los elementos verticales en columnas y castillos de concreto reforzado, así como muros de mampostería confinada. Los daños se concentraron en la vecindad de las ventanas y en los dos niveles superiores (figura 29), siendo de nivel intermedio a severo en el segundo nivel del cuerpo sur, y de menor a intermedio en todos los demás.

Figura 29. Vistas generales del daño típico presentado en el Hotel Los Ruiseñores (fotos cortesía de Óscar de la Torre Rangel).

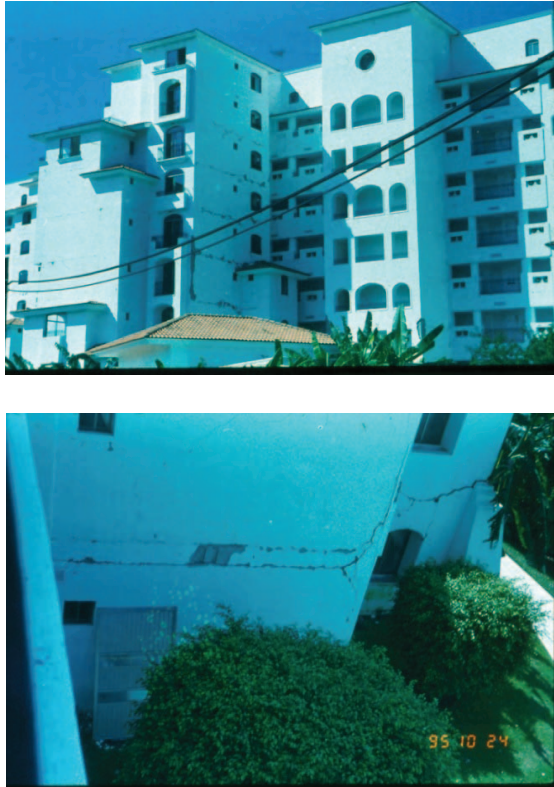
El Hotel Delfos es un edificio de concreto reforzado de nueve pisos, estructurado con base en marcos con losas planas de 40 cm de peralte y columnas (figura 30). El hotel fue diseñado y construido en la década de los noventa (Tena *et al.* 1997). El edificio cuenta con una gran cantidad de muros de mampostería “no estructurales”, algunos con acabados de lujo, que se usaron extensivamente como muros divisorios y como elementos de fachada. El daño estructural observado fue mínimo; sin embargo, el daño no estructural fue importante en todos los niveles. Se presentó principalmente agrietamiento diagonal en muros, separación de éstos con el sistema estructural principal, así como agrietamiento y desprendimientos de acabados (figura 30). El daño no estructural se produjo por la excesiva flexibilidad lateral del sistema de columnas y losa plana, que propició que los elementos no estructurales participaran en la respuesta durante el sismo. Se inspeccionaron varios cuartos tipo ubicados en los distintos niveles del Hotel Delfos, donde se constató que el mobiliario del cuarto no se afectó seriamente, lo que sugiere que el sitio donde se ubica el hotel no experimentó movimientos del terreno considerables y, por tanto, que los daños observados se deben más a la flexibilidad del sistema estructural que a la intensidad de los movimientos del terreno (Tena *et al.* 1997). Por tanto, el desempeño del Hotel Delfos constituye un fracaso del criterio aplicado en su diseño desde el punto de vista económico, ya que no se eligió el mejor sistema estructural ante cargas laterales, sobre todo tomando en cuenta que su diseño es posterior al sismo del 19 de septiembre de 1985, donde se observó una respuesta inaceptable de edificios de mediana altura a base de sistemas de losa plana aligerada (Tena *et al.* 1997).

Figura 30. Vistas generales del daño típico presentado en el Hotel Delfos por su gran flexibilidad lateral (fotos cortesía de Amador Terán Gilmore).

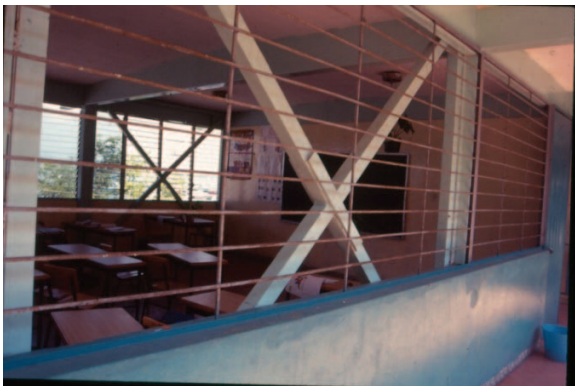
a unas cuadras de la central de autobuses que colapsó. Ambas estructuras no sufrieron daño alguno, lo que sugiere que el proyecto de reparación fue adecuado, sobre todo si se toma en cuenta la gran densidad de muros de mampostería utilizados en los planteles como muros divisorios y en los cubos de escaleras, los cuales no presentaron agrietamiento alguno (Tena y Del Valle 1996, Tena *et al.* 1997). Estas son excelentes noticias, ya que existen muchas escuelas reparadas con contravientos metálicos similares a los observados en Manzanillo en todo el país, incluyendo el Distrito Federal, ya que formó parte de un programa nacional de reforzamiento de planteles escolares iniciado como respuesta a los daños observados en planteles escolares durante los sismos de septiembre de 1985.

Figura 34. Escuela en Manzanillo reparada con contravientos metálicos con excelente comportamiento.

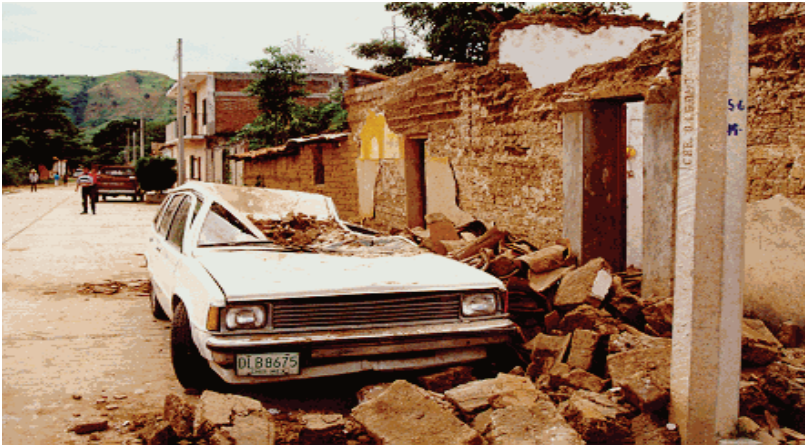
Figura 3. Daños en estructuras de José María Garza, Municipio de Villaflores, fotografía cortesía de Ing. José Alfredo Chan.

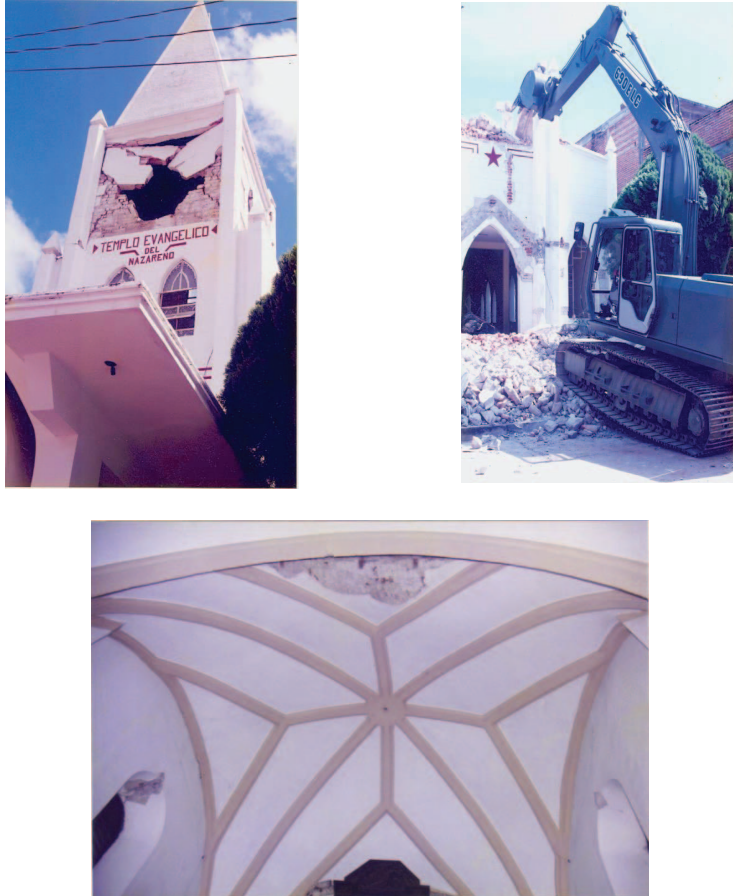
Las iglesias y centros de culto fueron afectados medianamente, en Tuxtla Gutiérrez el templo de Santo Domingo tuvo daños en los muros y torres, lo que le impidió prestar el servicio eclesiástico durante un periodo de tiempo; lo mismo ocurrió con la Catedral de San Marcos, con daños en una cúpula del siglo XVII, las torres y muros; con daños menores se encontraron las iglesias de San José Terán y la de San Roque. En el municipio de Villaflores hubo daños en la iglesia del Señor de Esquipula y en el Templo Evangélico del Nazareno, que finalmente fue derribado, como se muestra en las dos primeras fotografías de la figura 4.

Figura 4. Daños en estructuras de iglesias y centros de culto. Las primeras dos fotografías corresponden a una iglesia en Nuevo México, Municipio de Villaflores y la tercera muestra daños en una cúpula de la catedral de San Marcos en Tuxtla Gutiérrez, fotografías cortesía de Ing. José Alfredo Chan Chin.

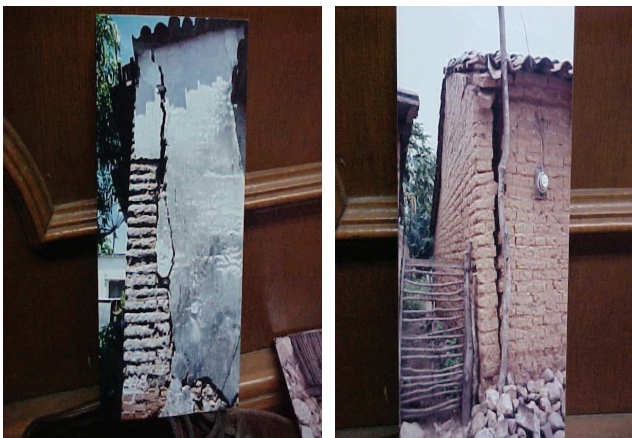
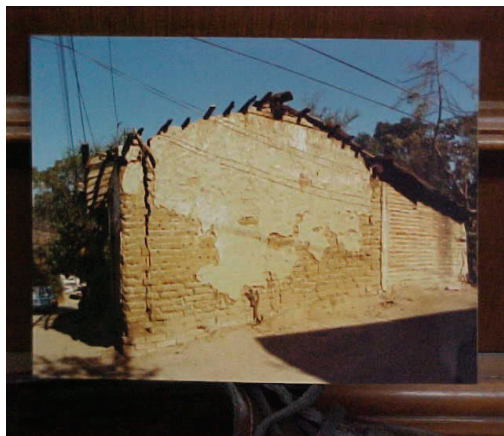
Figura 1. Daños en estructuras de adobe donde la poca resistencia transversal y diafragma flexible generaron la separación de los muros (Fotografías cortesía de Raúl Vera Noguez)

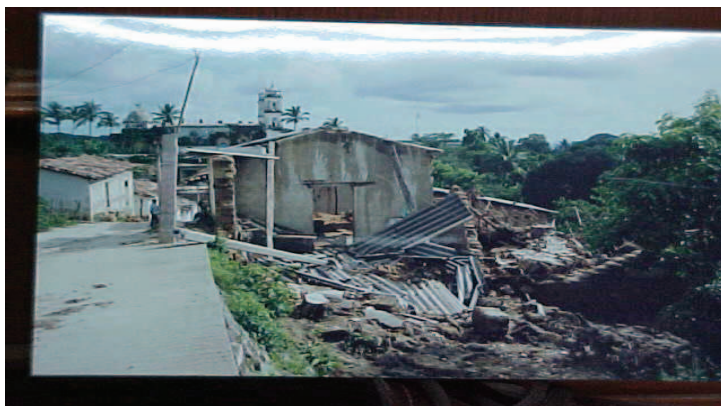
Figura 3. Colapso de estructura por no considerar las condiciones naturales del terreno al momento de diseñar la cimentación (Fotografía cortesía de Raúl Vera Noguez)

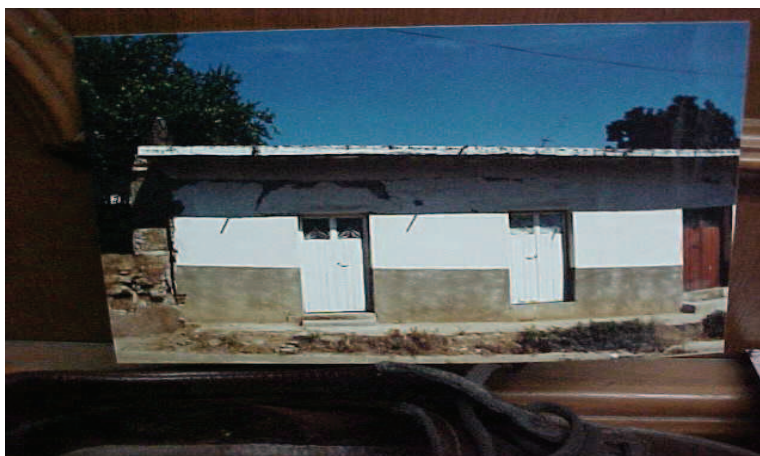
Figura 4. Grietas por flexión en muros de mampostería (Fotografía cortesía de Raúl Vera Noguez)

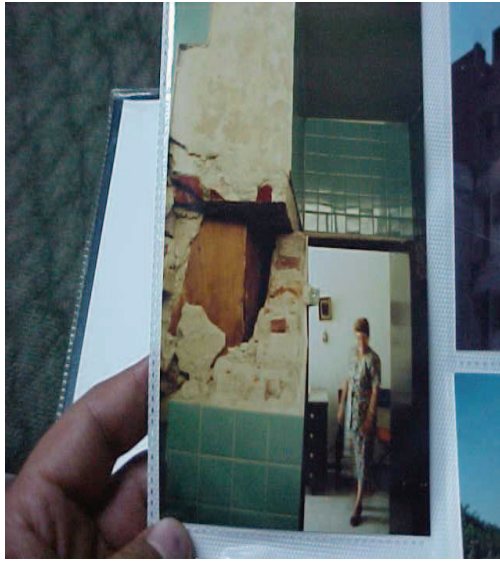
Figura 5. Daño en muro de mampostería sin refuerzo (Fotografía cortesía de Raúl Vera Noguez)

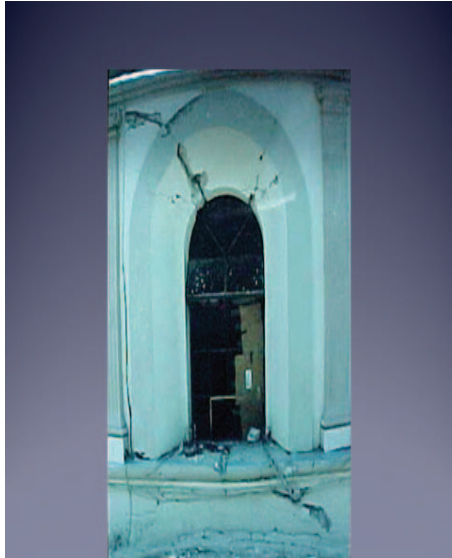
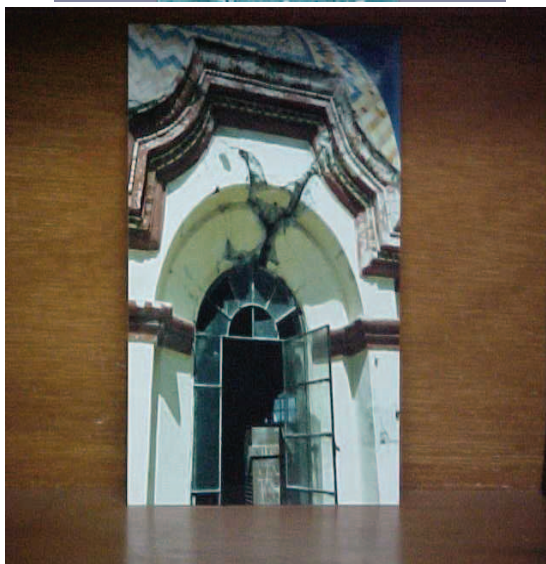
Figura 6. Daños en estructuras de iglesias en sus muros de mampostería sin refuerzo y/o adobe (Fotografía cortesía de Raúl Vera Noguez)

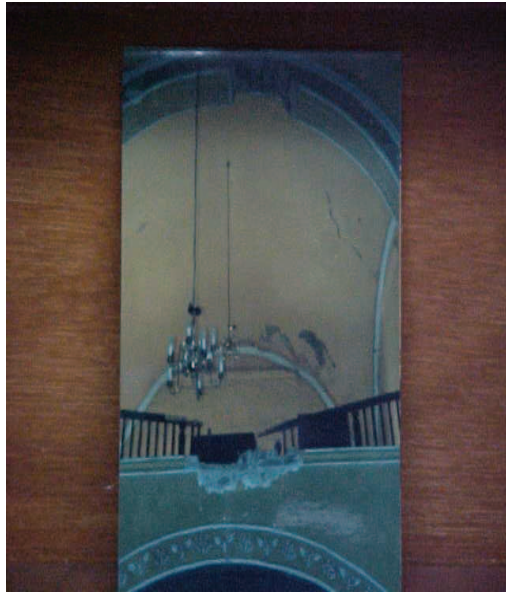
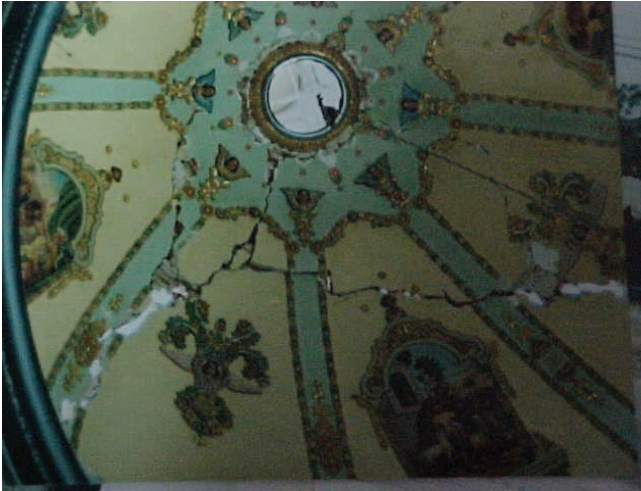
Figura 7. Daños en cúpulas de iglesias elaboradas mediante mampostería sin refuerzo (Fotografía cortesía de Raúl Vera Noguez)

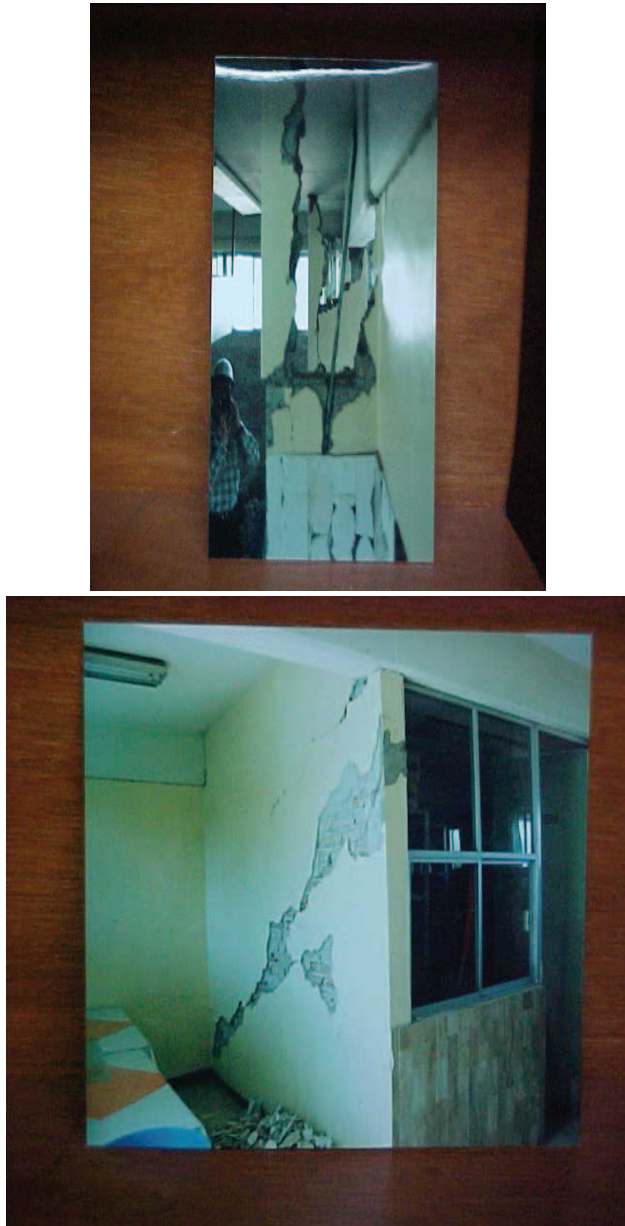
Figura 8. Daños en muros de mampostería, los cuales se vincularon indebidamente a la estructura (Fotografía cortesía de Raúl Vera Noguez)

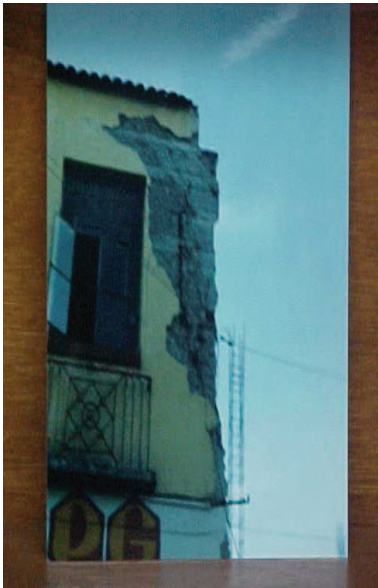
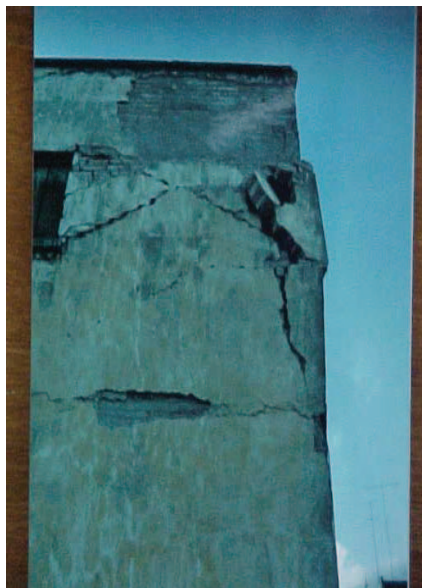
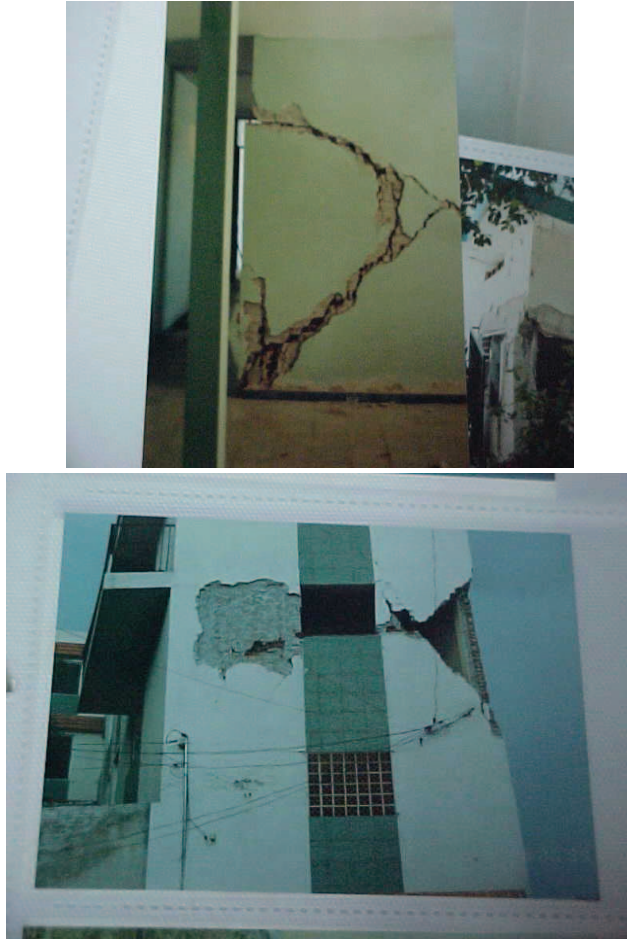
Figura 9. Daños en muros de mampostería sin refuerzo (Fotografía cortesía de Raúl Vera Noguez)

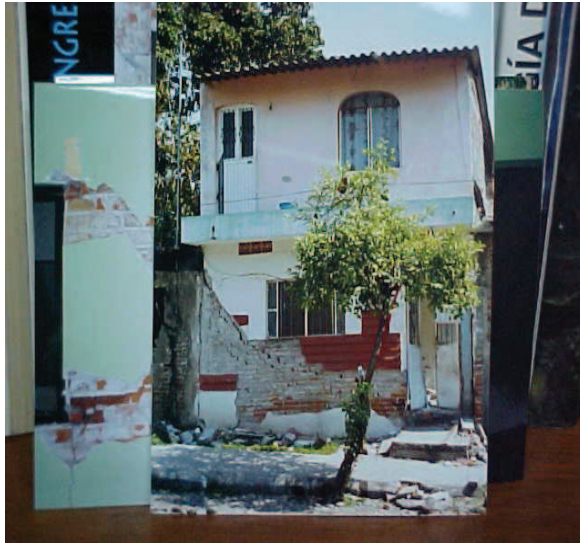
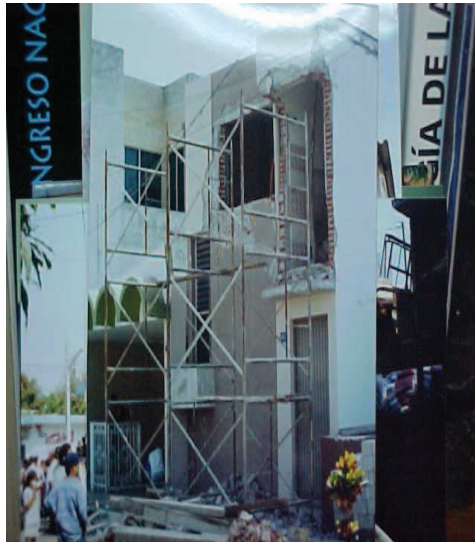
Figura 10. Daños en muros de mampostería sin refuerzo en el estado de Colima (Fotografía cortesía de Raúl Vera Noguez)

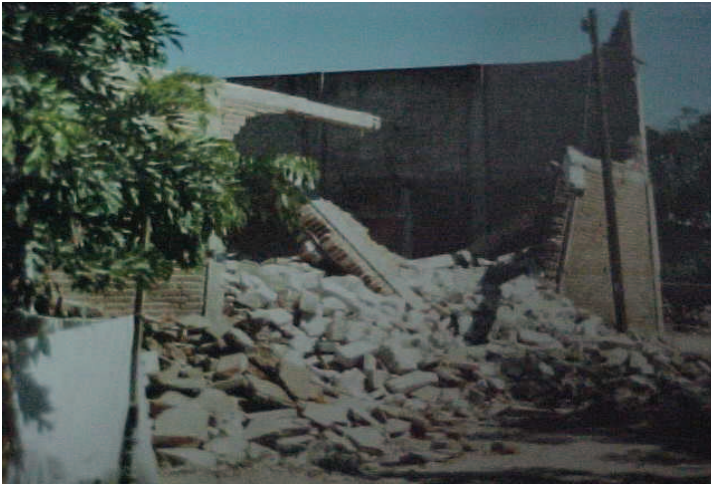
Figura 11. Daños en muros de mampostería confinada mal detallada (Fotografía cortesía de Raúl Vera Noguez)

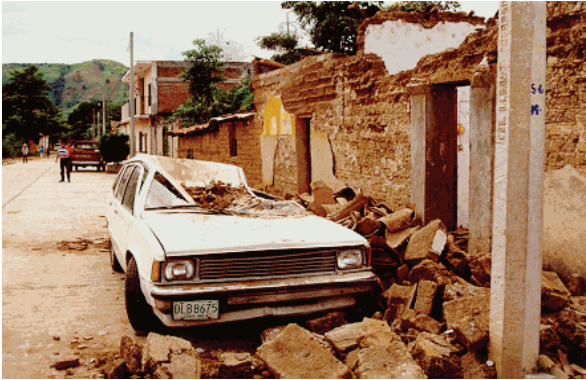
Figura 2. Daño en estructuras de adobe en la población de Jesús María Garza, municipio de Villaflores (Fotografías cortesía del Ing. José Alfredo Chan)

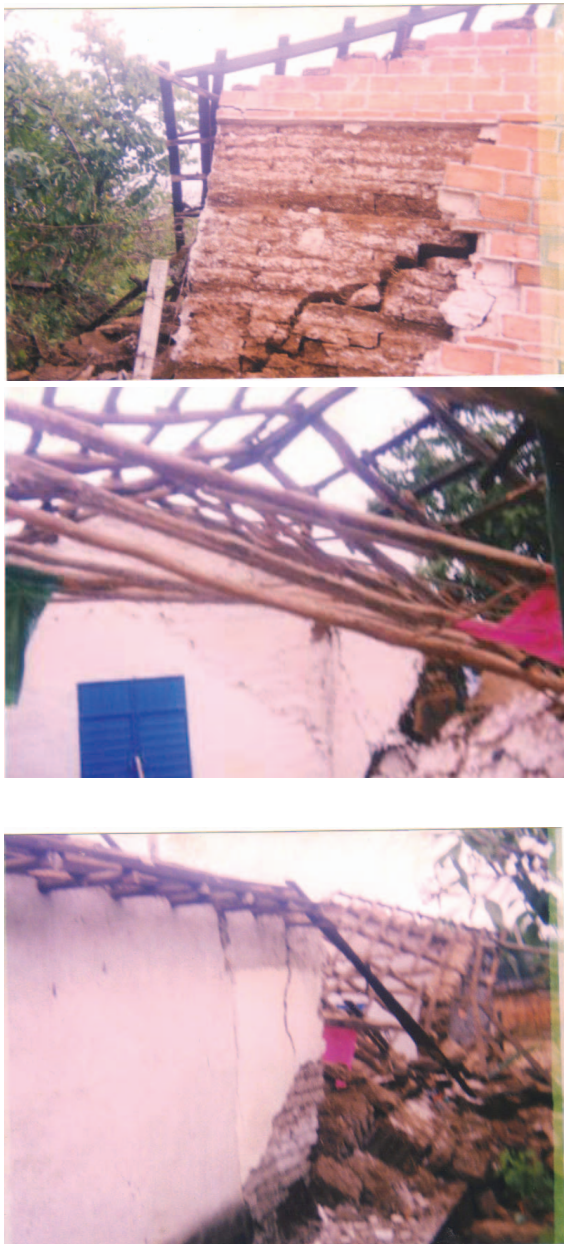
Figura 3. Daño en estructuras de adobe en la población de Nuevo México, municipio de Villaflores (Fotografías cortesía del Ing. José Alfredo Chan)

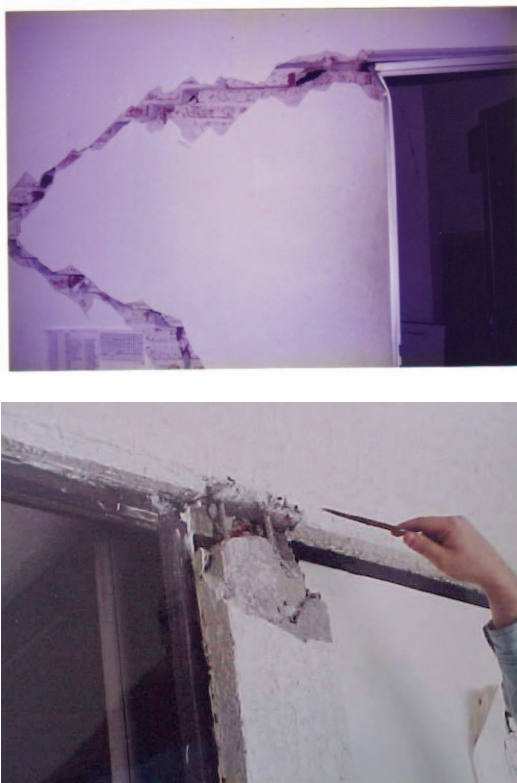
Figura 7. Daños en la presidencia municipal de Villaflores (Fotografías cortesía del Ing. José Alfredo Chan y del M.I. Raúl Vera Noguez)

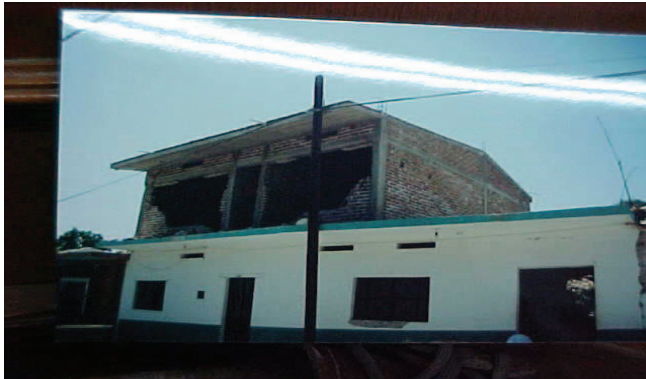
Figura 8. Daños en vivienda de mampostería confinada en la cabecera municipal de Villaflores (Fotografía cortesía del M.I. Raúl Vera Noguez)

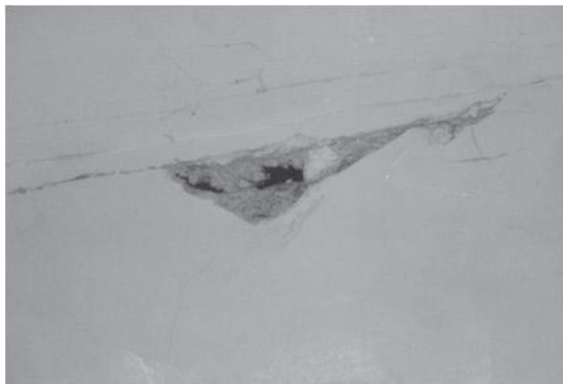
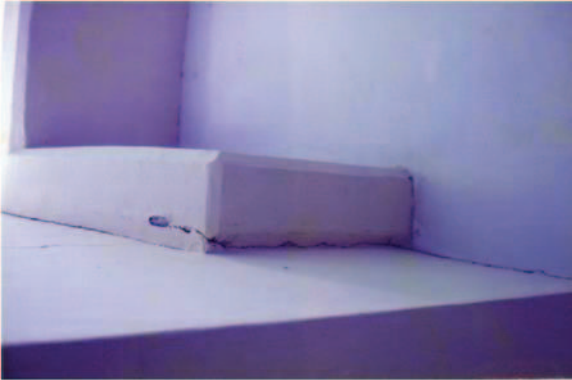
Figura 18. Daños en estructura de concreto y mampostería del Palacio de gobierno en la ciudad de Tuxtla Gutiérrez (Fotografías cortesía de Ing. José Alfredo Chan)

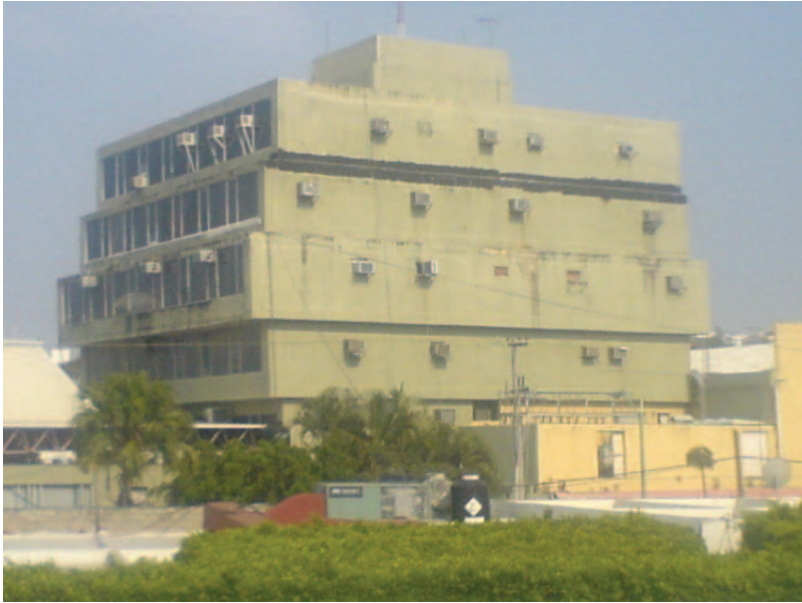
Figura 19. Irregularidad del edificio plaza de las instituciones en la ciudad de Tuxtla Gutiérrez

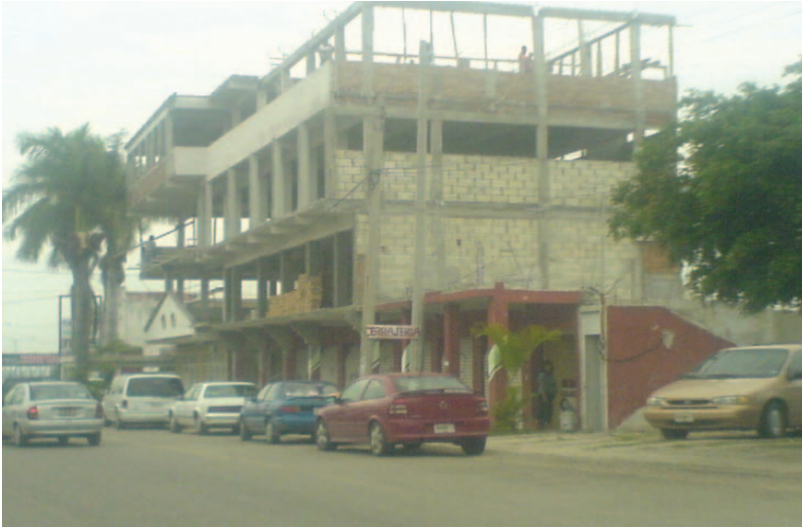
Figura 20. Irregularidad de un edificio que se emplea como oficinas del Instituto Federal Electoral en la ciudad de Tuxtla Gutiérrez
