INSPECCIÓN POR CORROSIÓN Y
ESTRUCTURAL DE UN ELEMENTO
DE CONCRETO REFORZADO
INTERNO, QUE ATRAVIESA EL
EMBOVEDADO DE SAN ROQUE
EN EL CADENAMIENTO 0+145, EN
TUXTLA GUTIÉRREZ, CHIAPAS

CORROSION AND STRUCTURAL INSPECTION OF AN INTERNAL
ELEMENT OF REINFORCED CONCRETE LOCATED AT 0+145 IN THE
TUNNEL CHANNEL SAN ROQUE, IN TUXTLA GUTIERREZ, CHIAPAS

FACULTAD DE INGENIERÍA, UNIVERSIDAD AUTÓNOMA DE CHIAPAS, MÉXICO.

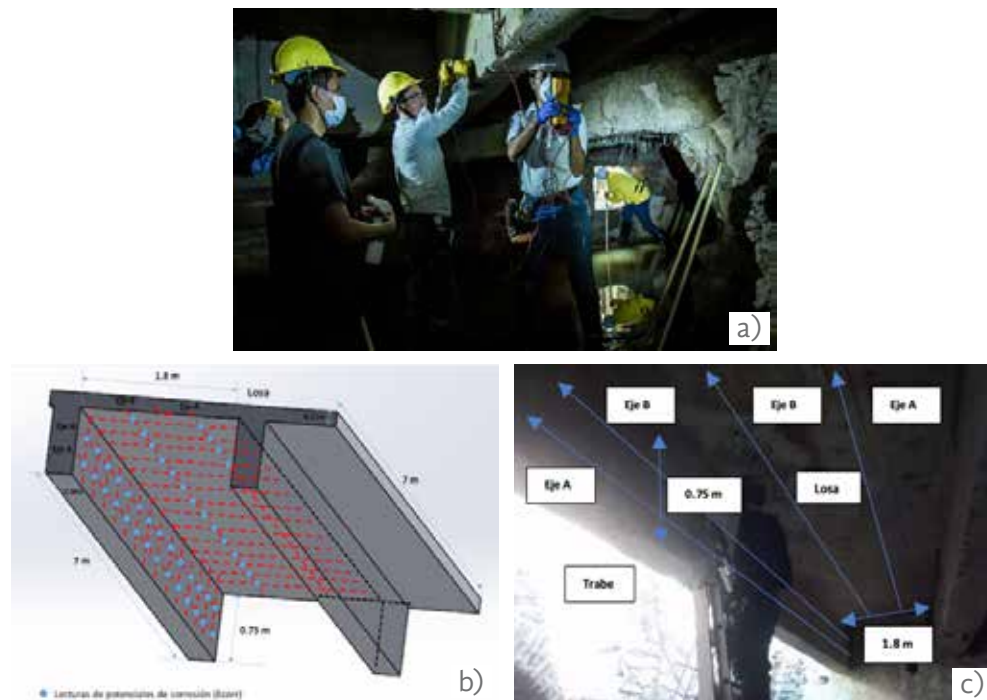
Se realizaron 60 lecturas electroquímicas en total, una medición a cada 50 cm, medido longitudinalmente sobre la superficie de un tramo de losa de 180 cm de ancho y 700 cm de largo, así como en una viga con peralte de 75 cm y 700 cm de largo (figura 10b y 10c) con problemas de corrosión. Las mediciones del frente de carbonatación se realizaron en varias muestras de la losa de concreto colapsado, aprovechando los restos del material para el ensayo de carbonatación, en el cual se empleó un indicador ácido-base (fenolftaleína) y una escala milimétrica transparente (figura 11).

Figura 10. a) Mediciones *in-situ* de potenciales de corrosión (Ecorr), Tavera, 2018. b) Detalle de los puntos de lecturas en la estructura. c) Ejes de medición en losa y viga
