El Sismo de Villaflores, Chiapas, sus Realidades y Consecuencias

EL SISMO DE VILLAFLORES, CHIAPAS,
SUS REALIDADES Y CONSECUENCIAS

UNACH, 2017

Coordinador de la edición
Raúl González Herrera

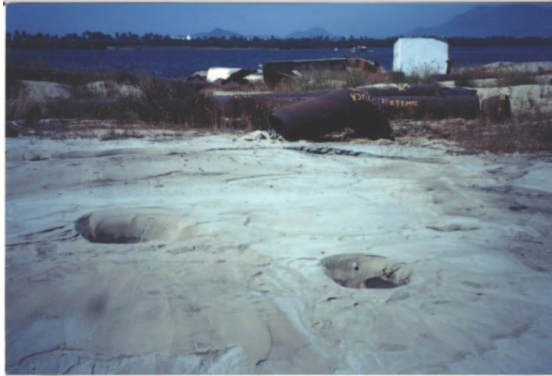
Los suelos ganados al mar y lagunas en los puertos mexicanos con técnicas reconocidas en su tiempo pueden ser licuables (figuras 2 y 3). Por lo tanto, el potencial de licuación debe revisarse y, en su caso, utilizar técnicas de mejoramiento para evitar su falla (Ovando *et al.* 1997).

Figura 2. Licuación de arenas en la zona portuaria durante el sismo de Manzanillo (Web Berkeley, 2004)

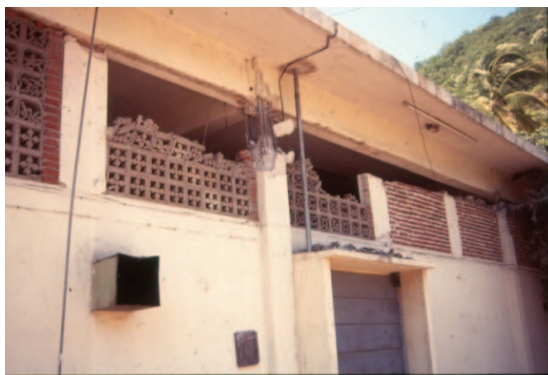
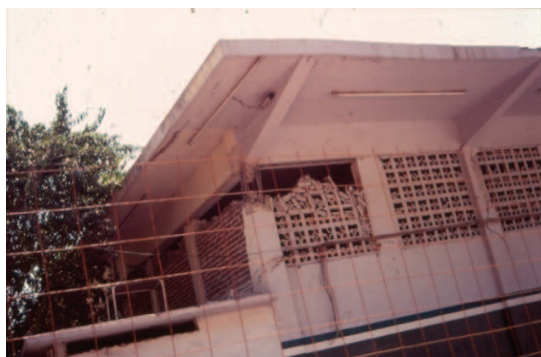
Figura 6. Columnas cortas en el edificio de la Terminal de Autobuses de Manzanillo.

Un aspecto que llamó poderosamente la atención fue el colapso del paraguas del edificio de la terminal de autobuses foráneos de Manzanillo, cuyo diseño es de los años 60s o 70s (Tena *et al.* 1997, figura 5). Su edificio terminal también resultó seriamente dañado, ya que presentó daño por columnas cortas en su perímetro (Tena *et al.* 1997, figura 6). Existen cientos de terminales similares a la que se colapsó en Manzanillo en todo México, incluyendo la zona de mayor peligro sísmico, principalmente en pueblos y ciudades relativamente pequeñas y económicamente poco importantes. Se debe, por lo tanto, evaluar la vulnerabilidad de terminales similares en todo el país, para poder tomar la decisión adecuada acerca de su refuerzo, o en su caso, su reemplazo por terminales nuevas.

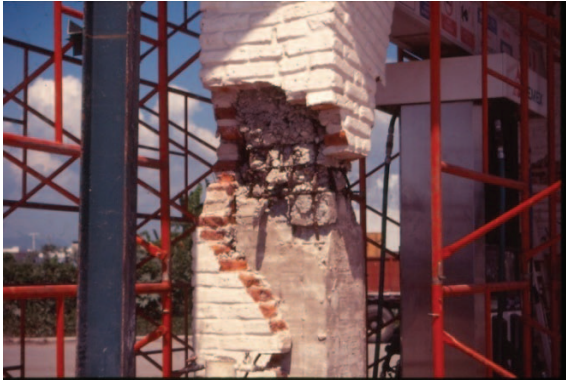
Finalmente el colapso y daño severo que se observó en una gasolinera de la zona, cuya estructuración es típica en el estado de Colima y consiste en marcos de concreto revestidos de mampostería formando arcos falsos (figura 7), pone una voz de alerta en la importancia de regular su diseño estructural, pues su falla afecta severamente el abastecimiento de combustible en una situación de emergencia, además de que puede ocasionar serios daños materiales e incluso la muerte de los usuarios.

Figura 7. Daño observado en una gasolinera de Manzanillo. Una estructura similar contigua colapsó.

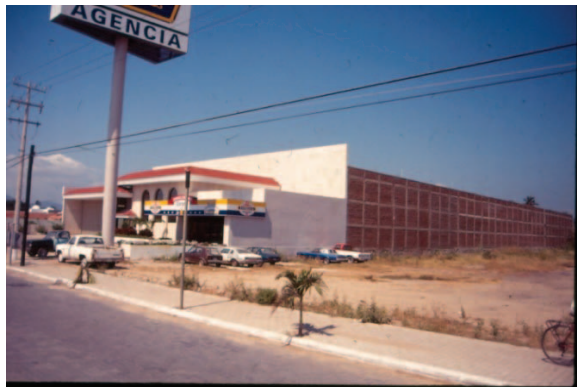
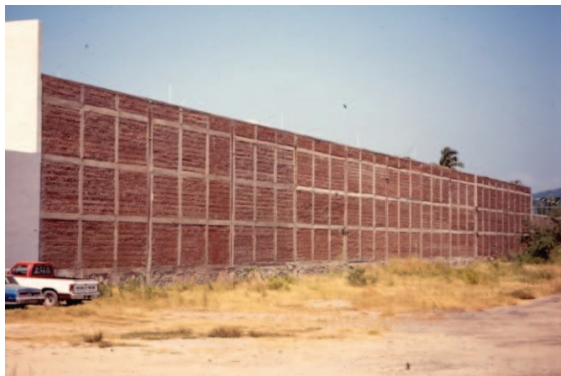
Las estructuras de mampostería confinada de Manzanillo cuya construcción observó las recomendaciones generales estipuladas en las Normas Técnicas Complementarias de Estructuras de Mampostería (NTCM) tuvieron un comportamiento excelente. Un ejemplo muy notable fue en una agencia-bodega de la Cervecería Modelo, ubicada en la carretera Manzanillo - Barra de Navidad, a un km aproximadamente del antiguo Hospital General de Zona HGZ-10 del IMSS, cuyos muros no sufrieron daño alguno y donde se apreciaba claramente que éstos

cumplían con los lineamientos de las NTCM (figura 8). Hubo también ejemplos notables de casas habitación y edificios de unidades habitacionales de interés social, incluyendo unos ubicados cercanos al Hospital Civil de Manzanillo, el cual resultó seriamente dañado.

Figura 8. Comportamiento excelente de la bodega de la Cervecería Modelo, estructurada con base en mampostería confinada conforme a las NTCM.

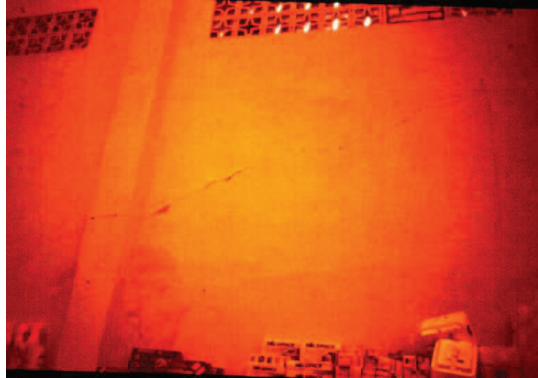
b) Daño en castillo de un muro sin dalas

Figura 9. Algunos daños observados en estructuras deficientemente confinadas o que simulaban estar confinadas, pero en realidad no lo estaban.

Otro ejemplo lo constituyó la estructura de una tienda concesionada del IMSS en las inmediaciones de la Unidad Medica Familiar UMF-2, desplantadas en suelos de relleno en terrenos que le fueron ganados a la laguna y donde se apreciaron evidencias de asentamientos diferenciales de importancia y rastros de licuación incipiente que provocaron la falla de banquetas, de jardines y de estructuras secundarias de la UMF-2, como se documenta en Tena *et al.* (1997). El sistema estructural de esta tienda era una nave con base en muros de mampostería parcialmente confinados, con un techo de arco con base en armadura metálica. Los muros de mampostería tenía una altura máxima de aproximadamente 10 m, y aunque contaban con castillos espaciados cada tres metros aproximadamente, carecían de dalas que confinaran adecuadamente a la mampostería. El muro posterior de la tienda presenta una grieta por cortante a media altura que penetró al castillo (figura 9b).

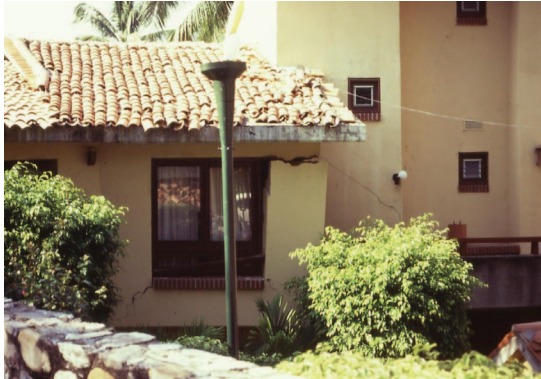
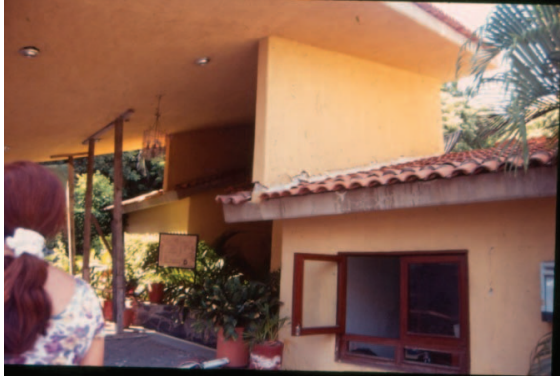
Un caso muy notorio y grave de falta de responsabilidad fue el complejo de condominios horizontales o bungalows de tiempo compartido Hotel Plaza Las Glorias, que era un conjunto de aproximadamente 200 casas de dos niveles, localizadas en las inmediaciones de la zona hotelera de las Hadas. Sorprendentemente, estas construcciones de lujo eran de mampostería no confinadas de ladrillo rojo recocido. El conjunto

experimentó extensos daños (figura 10). Este conjunto de módulos que integraban el hotel, construido con muros de mampostería sin reforzar y techumbres ligeras, de bóveda catalana o de palapa, resintió severamente los efectos del sismo, debido principalmente a la deficiente calidad de la mano de obra y al no utilizar refuerzos en la mampostería. Hubo un número importante de construcciones dañadas, tanto en techos, como fallas de cortante en esquinas y muros exteriores e incluso colapsos parciales, todas ellas asociadas a la falta de confinamiento o refuerzo en la mampostería (figura 10). Como era un conjunto construido en forma de terrazas, se construyeron muros de contención de tabique sin reforzar, que aunque de relativamente poca altura, fallaron en varios sitios debido a la acción sísmica, la cual incrementó los empujes del relleno, particularmente en la zona de la alberca, donde esos empujes laterales son mayores.

Figura 10. Daños típicos observados en estructuras de mampostería no confinada del conjunto Plaza Las Glorias.

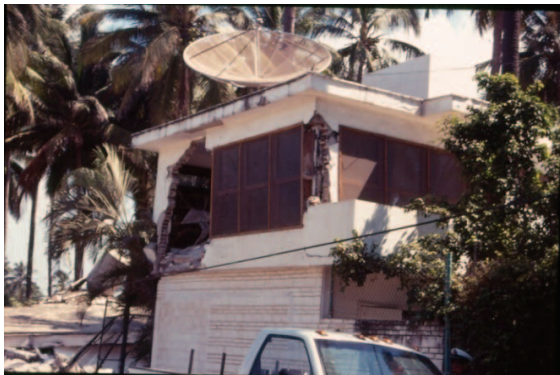
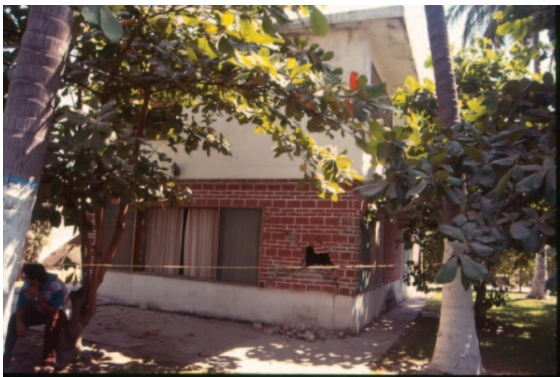
Existieron también otras casas de veraneo de mampostería no reforzada cercanas al extinto hotel Costa Real y otras zonas residenciales de Manzanillo, las cuales sufrieron daños muy severos (figura 11) e incluso, el colapso total. Pagaron muy caro la falta de conocimiento o de profesionalismo en ser diseñadas y construidas como estructuras de mampostería confinada.

Figura 11. Casas de veraneo cercanas al extinto Hotel Costa Real seriamente dañadas debido a su deficiente o nulo confinamiento.

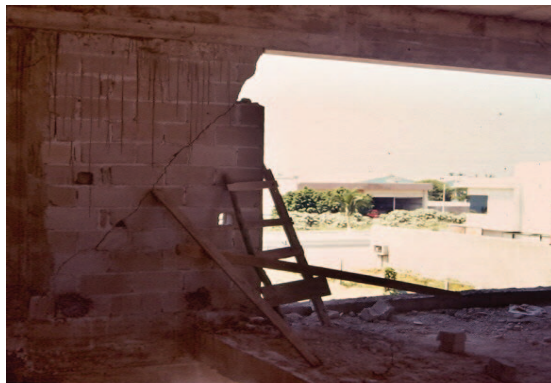
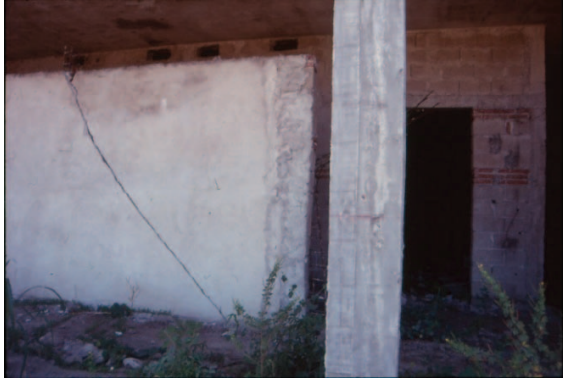
Figura 12. Daño observado en la obra negra de la autoconstrucción que irresponsablemente pretendía ser un hospital privado en las afueras de Manzanillo.

Sin embargo, no todas las prácticas irresponsables de autoconstrucción en estructuras esenciales como son los hospitales tuvieron tan buena suerte. Se visitó la obra negra de lo que pretendía ser un hospital particular rumbo a la carretera Manzanillo-Colima. El hospital se proyectó para tener dos niveles y un área en planta bastante extensa. La estructura la componían un sistema mixto con base en columnas de concreto reforzado de 30 cm x 30 cm aproximadamente junto con muros de mampostería confinada de bloque de concreto hueco. El sistema de piso se estaba haciendo con bloque de concreto hueco y nervaduras, con la pretensión de funcionar de una manera similar al sistema de vigueta y bovedilla. El uso de la mampostería confinada era inadecuado en muchos elementos y existían prácticas poco comunes en la construcción de los muros de mampostería, como por ejemplo, mezclar hiladas de bloques de concreto huecos y de ladrillo rojo recocido con patrones de liga no ilustrados en la literatura técnica, ni ensayados previamente en pruebas experimentales. Su uso no era generalizado ni uniforme, sino aleatorio. Se observaron aberturas para puertas o ventanas no confinados correctamente (figura 12), muros rematados sin castillos (figura 12) y muros de 4 m de altura sin dalas de confinamiento intermedias. A pesar de estar en obra negra, se presentó la falla por cortante de dos muros, uno en Planta Baja por no contar en su extremo con un castillo y otro en planta alta con la misma deficiencia (figura 12).

De lo observado en obra, se concluyó que el proyecto de este hospital privado no contó con un diseño estructural ex profeso, y que la supervisión en obra fue nula o deficiente. Posteriormente, se confirmó que los inversionistas eran dos médicos que contrataron a un albañil para que les hiciera y construyera el proyecto, lo que fue un enorme acto de irresponsabilidad de su parte.

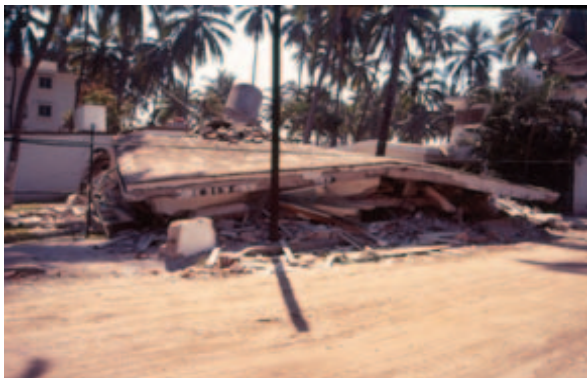
Hubo además un gran número de estructuras de mampostería no reforzada y de adobe que se diseñaron sin participación de ingenieros o arquitectos (autoconstrucción) que fueron seriamente dañadas o colapsaron, ubicadas en barrios populares de Manzanillo (figura 13), incluyendo por supuesto algunas estructuras muy antiguas como el edificio de correos en el centro de Manzanillo y otras ignominiosamente recientes como la escuela-guardería de los hijos de los empleados de los hoteles de Gran Turismo de Manzanillo (figura 14). El enorme número de daños severo y colapsos indican la necesidad que existe en el país de elaborar y distribuir manuales de autoconstrucción sencillos que permitan a la población de pocos recursos construir viviendas más seguras ante sismos.

b) Vivienda de clase media

Figura 13. Colapsos típicos de vivienda de autoconstrucción en la ciudad de Manzanillo.

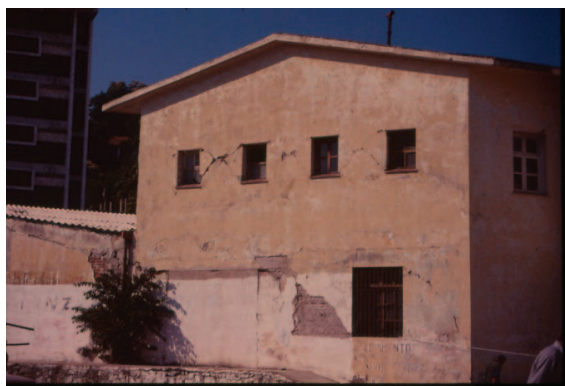
a) Edificio de correos

Figura 14. Daños típicos en mampostería no reforzada en la ciudad de Manzanillo.

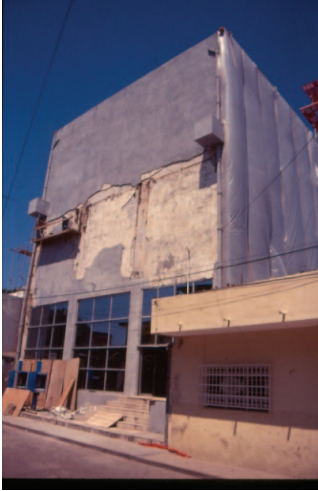
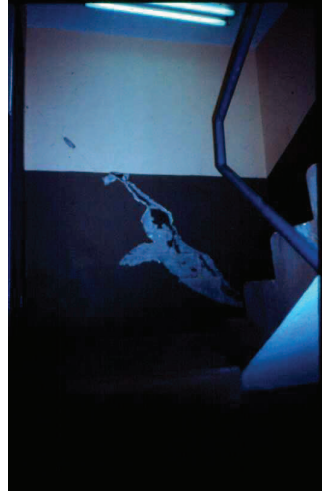
Finalmente, otro aspecto relevante con el inadecuado uso de muros de mampostería y que consiste una verdadera vergüenza gremial por el tipo de estructuras donde se presentó. Aunque algunas corresponden a edificios con un diseño estructural relativamente viejo como la central de Telmex en Manzanillo (figura 15), en muchos otros casos fueron las fallas en edificios modernos que se diseñaron después de 1985 que no tomaron en cuenta la interacción de muros de mampostería con los marcos en edificios y, por ello, en ocasiones esto ocasionó el daño severo en el muro como fue el caso de la Planta de Pescados del puerto de Manzanillo (figura 16a) o en el marco y el muro, como fue el caso del Hotel Vidafel en Puerto Vallarta (figura 16b).

Figura 15. Daño típico en estructuras con base en marcos donde no se desligan adecuadamente los muros ni se considera su interacción. Central de Telmex.

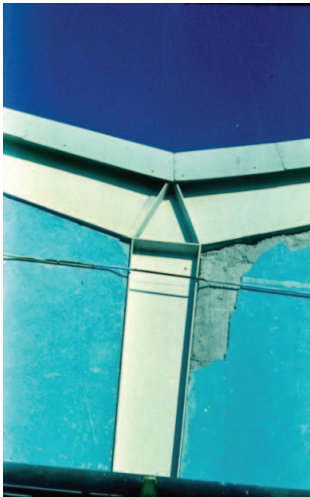
a) Daño en el muro

Figura 16. Daño típico en estructuras con base en marcos donde no se desligan adecuadamente los muros ni se considera su interacción (fotos cortesía de Enrique Martínez Romero y Óscar de la Torre Rangel)

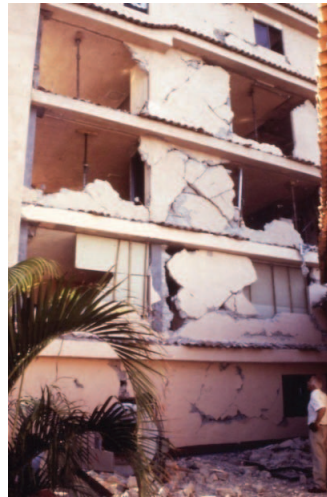
b) Daño en muros y en los marcos

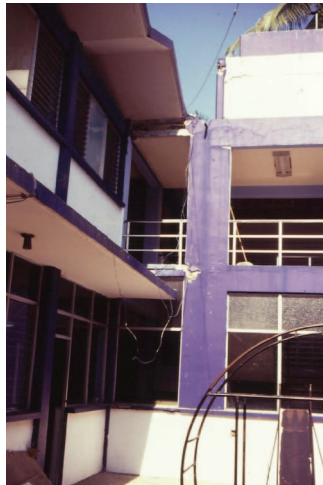
El daño observado fue agrietamiento por cortante de los muros de mampostería ya que éstos no estaban desligados correctamente de los marcos. Además, se presentaron asentamientos importantes (figura 18a), pérdidas de recubrimiento de algunos elementos y pérdida de recubrimiento y agrietamiento en los nudos del primer piso de los marcos de concreto del cubo de escaleras (figura 18b). Lo más sorprendente en este último caso es que la celosía de mampostería se mantuvo intacta a pesar del notable daño observado (figura 18b). El hospital se mantuvo vacío durante la primera semana posterior al sismo. Sin embargo, el personal médico continuaba atendiendo pacientes en terrenos adyacentes al hospital.

a) Por asentamientos diferenciales

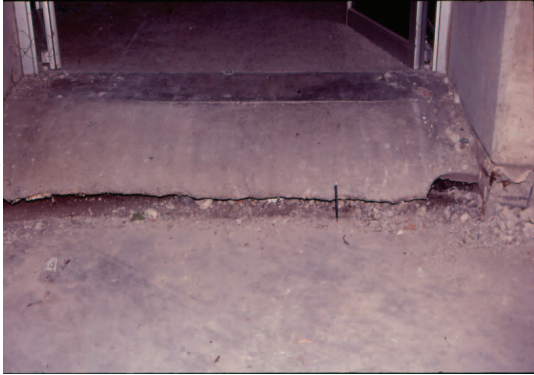
La cimentación de proyecto del HGZ-10 es con base en zapatas aisladas ligadas por trabes y desplantadas a una profundidad de 3.3 m a partir del nivel del terreno, según lo especificado en los planos originales. Se apreciaron asentamientos diferenciales del terreno con respecto a su nivel original (figura 20a), debido a la baja compacidad de las arenas poco profundas del estrato superior del subsuelo. Estos hundimientos llegaron a ser de hasta 10 cm en algunas zonas del hospital. La cimentación pareció no haber sufrido mayores daños; sin embargo, era necesario verificarlo ya que los asentamientos diferenciales de la cimentación llegaron a afectar a algunas columnas en los niveles de sótano y planta baja que presentan agrietamientos verticales ligeros, además de que provocaron la falla de un muro de mampostería no reforzada ubicado en la zona del cubo de escaleras (figura 20b). Asimismo, los asentamientos afectaron algunas banquetas y pasillos de acceso al hospital, y las escaleras de emergencia de concreto reforzado.

a) Asentamiento del terreno en salida de emergencia

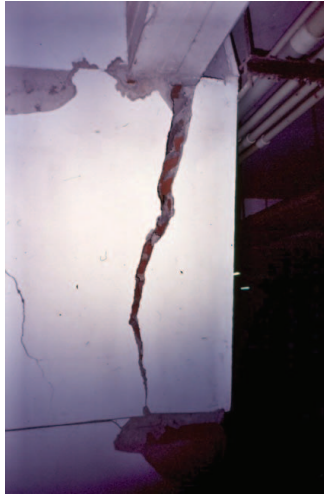
b) Falla de muro en el sótano Figura 20. Evidencia del asentamiento del edificio principal del HGZ-10 del IMSS.

El nivel de daño estructural del HGZ-10 a causa del sismo del 9 de octubre de 1995 debe atribuirse principalmente a detalles constructivos inadecuados de los elementos no estructurales que provocaron la falla, e incluso el colapso, de algunos elementos estructurales. En el nivel de sótano, el edificio cuenta con muros periféricos de mampostería de piedra natural que se encuentran ligados a las columnas periféricas de sótano. Los muros de referencia, que no forman parte del proyecto

estructural original, confinan a las columnas en cuatro quintas partes de su altura aproximadamente, por lo que la quinta parte que queda libre incrementa substancialmente su rigidez y se ve sometida a grandes fuerzas cortantes que debe resistir en esa zona, fenómeno conocido técnicamente como “columna corta”. En la zona del cubo de escaleras se cuenta con muretes de piedra y muros de mampostería que también acortan a las columnas. Numerosas columnas en el nivel de sótano sufrieron agrietamientos por cortante, e incluso desprendimientos del concreto de recubrimiento, a consecuencia del efecto de columna corta (figura 21). En adición, algunas columnas presentan agrietamientos ligeros por efectos del asentamiento y por pérdida de adherencia.

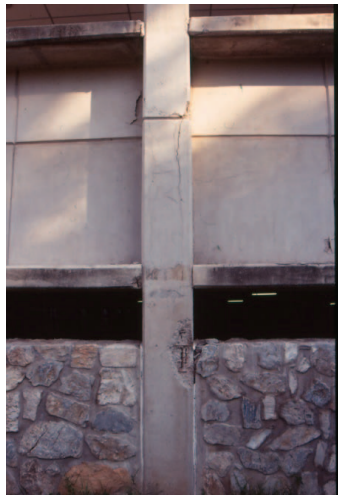
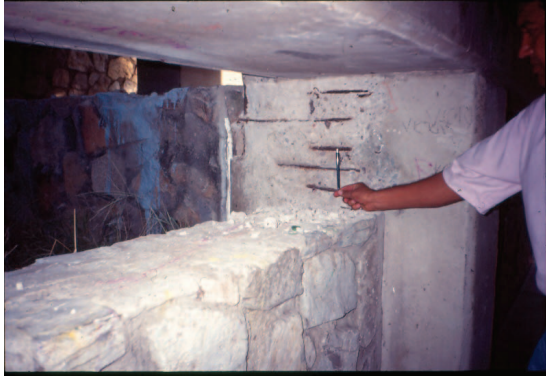
Es de resaltarse el excelente comportamiento de las columnas a pesar de estar trabajando en condiciones diferentes a las que se supusieron en su diseño. Esto se puede atribuir tanto al refuerzo transversal de confinamiento, ya que los estribos de acero de refuerzo con que cuentan las columnas fueron en esa zona suficientes, como a la alta calidad del concreto utilizado.

Figura 21. Daño en columnas del sótano del edificio principal del HGZ-10 del IMSS.

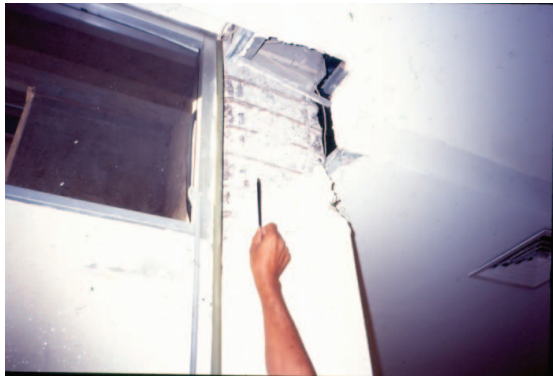
Figura 22. Daño en columna C-7 del edificio principal por efecto de columna corta.

Los daños en las columnas de los niveles de planta baja y primer piso del edificio principal también se deben al fenómeno de columna corta. En este caso, las columnas fueron restringidas en su movimiento por muros de mampostería que no fueron desligados. Algunas columnas exteriores de los ejes 2, 5, 7 y 10 de este edificio (figura 19) sufrieron agrietamientos severos por tensión diagonal. La columna de esquina C-7 (figuras 19 y 22) en Planta Baja sufrió una falla por flexocortante en su longitud libre, en la cual se presentó desprendimiento del concreto y donde los refuerzos transversal y longitudinal quedaron expuestos. Algunas barras de refuerzo longitudinal mostraron pandeo incipiente. Hubo también dos o tres columnas interiores en planta baja con grietas

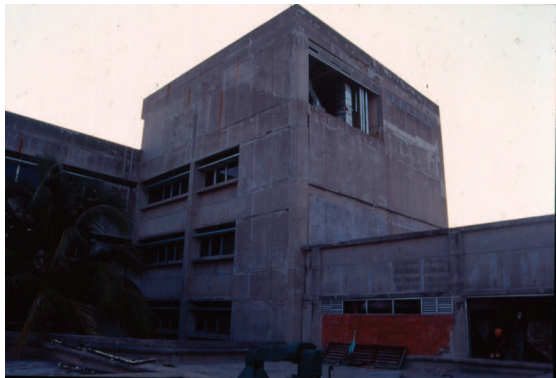
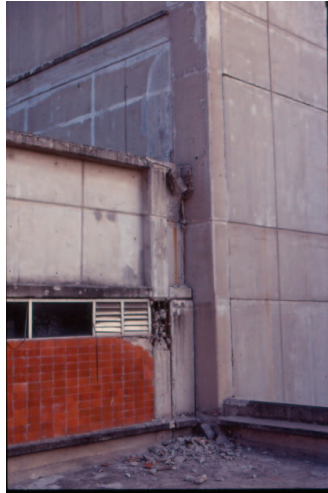
Figura 23. Daños ocasionados por el choque estructural entre el edificio principal y el anexo.

El daño estructural más severo se presentó en el edificio bajo anexo, de mayor área en planta, donde en adición a los problemas ocurridos en sótano y planta baja en el edificio principal, se presentó la falla de todas las columnas exteriores del apéndice por efecto de columna corta (figura 25). La falla de las columnas cortas fue de naturaleza explosiva, a pesar de contar con un adecuado refuerzo de confinamiento (figura 25). El apéndice chocó con la estructura del edificio principal, por lo que seguramente la falla de estas columnas fue provocada por las fuerzas adicionales debidas al golpeteo dinámico de las estructuras (figuras 23 y 25). Sin embargo, las traveses principales y, en general, el sistema

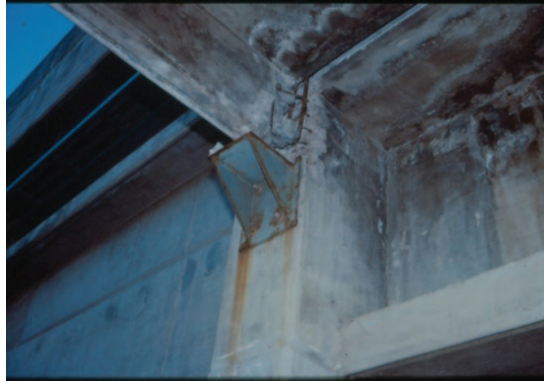
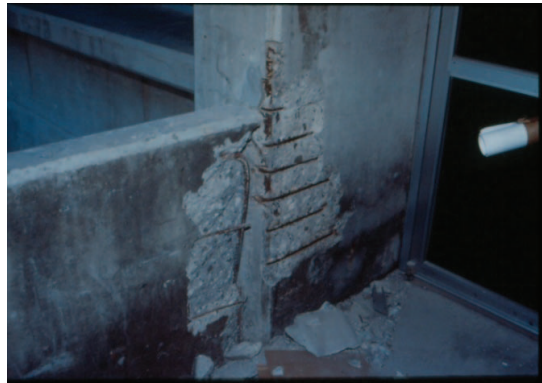
Las dos escaleras de emergencia, exteriores al edificio principal, son de concreto reforzado y no sufrieron daño grave; sin embargo, los apoyos de acero estructural de los pasillos de acceso entre la junta constructiva y las escaleras, tuvieron un comportamiento insatisfactorio (figura 24), al fallar por la fuerza vertical aplicada a ellos como consecuencia del asentamiento del terreno. La inadecuada condición de apoyo de las escaleras provocó que éstas afectaran a la estructura original, al golpear contra ésta, según se aprecia en las columnas aledañas a los pasillos de acceso de las escaleras, que sufrieron desprendimientos del recubrimiento de concreto debido al golpeteo (figura 24). Los pretiles de los pasillos de acceso también sufrieron desprendimientos del recubrimiento de concreto como consecuencia del golpeteo con la estructura principal (figura 24).

Figura 24. Daños ocasionados por el choque estructural entre el edificio principal y escaleras de emergencia.

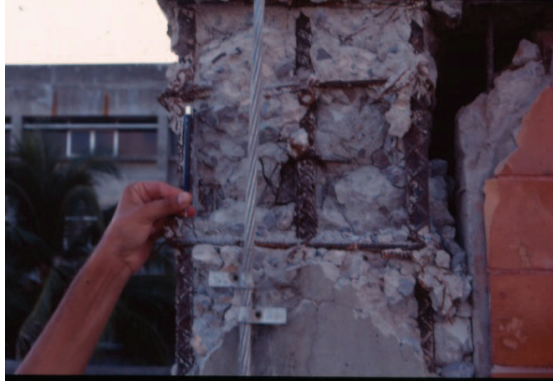
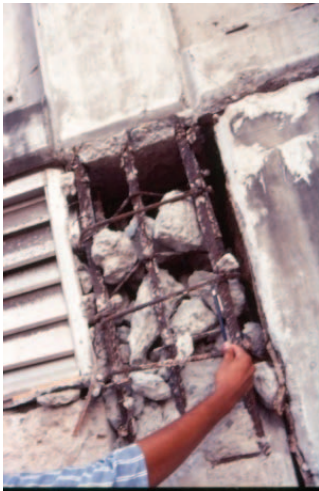
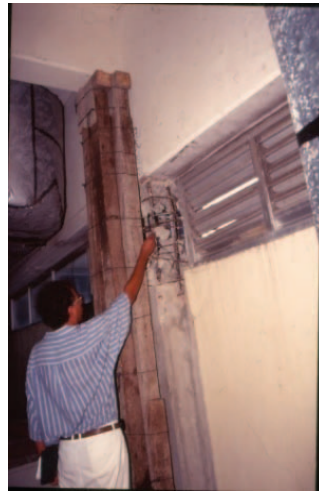
Figura 25. Columnas cortas en el edificio anexo del HGZ-10.

En resumen, el HGZ-10 sufrió daño estructural severo y falla de algunas columnas, principalmente perimetrales, a consecuencia de inadecuados detalles de deslize de elementos no estructurales, de juntas de construcción y de apoyo de estructuras auxiliares, que provocaron la condición estructural de columna corta, y que, en el caso del apéndice

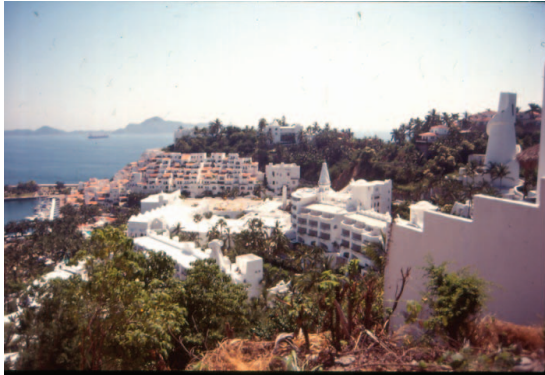
a) Conjunto Las Hadas

Tal vez el complejo de Las Hadas (figura 26a) resultó el más afectado de los hoteles de Gran Turismo, sin que el daño presentado tuviera repercusiones importantes en cuanto a la seguridad de sus huéspedes y de su operación (Martínez y Pavón 1996). Los daños observados en Las Hadas

corresponden al agrietamiento de algunos muros de mampostería en la zona de habitaciones, así como el de una torre que soporta a un tanque elevado de agua, la cual sirve también como ornato (Tena *et al.* 1997). El hotel continuó operando después del sismo sin riesgo para sus ocupantes.

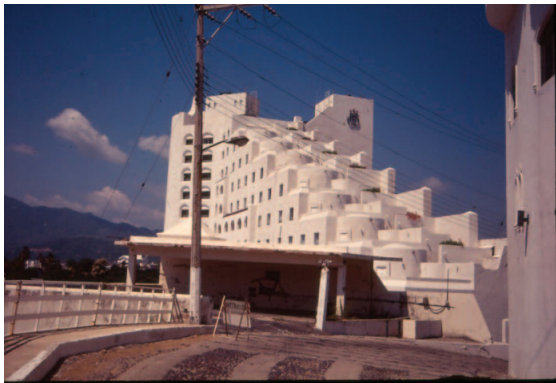
b) Hotel Sierra Radisson

En el Hotel Sierra Radisson (figura 26b) sólo hubo ligeras caídas de algunos aplanados en la fachada de acceso (Tena *et al.* 1997). Este hotel se mantuvo en servicio después del sismo. Las juntas de construcción

entre las secciones de los edificios funcionaron adecuadamente y evitaron la propagación de daños, produciendo solamente algunos daños en el acabado de piso aledaño a la junta en el nivel de vestíbulo. Sin embargo, se advirtió que los desplazamientos laterales de los edificios fueron relativamente altos, quizá debido a la flexibilidad de las estructuras.

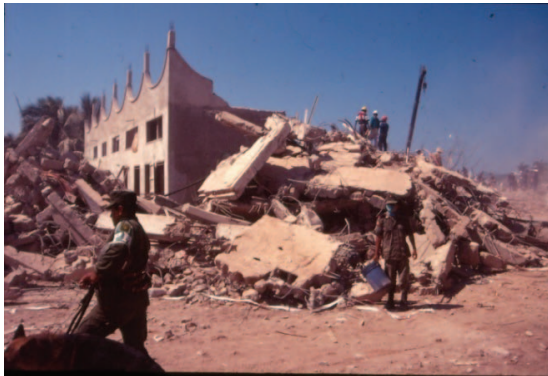
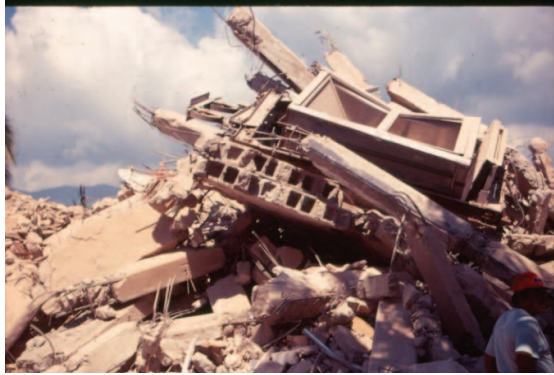
El hotel Costa Real colapsó durante el sismo del 9 de octubre de 1995 (figura 27), cobrando la vida de 30 personas. El hotel era un edificio de nueve niveles diseñado a finales de los años setenta. La estruc-

El edificio estaba ubicado sobre la costa de la bahía de Manzanillo, colindando al este y oeste con construcciones de mampostería confinada de cuatro niveles que no sufrieron daño alguno (López y Teshigawara 1997). El Hotel Costa Real era el edificio de mayor altura de la zona. La dirección del colapso fue oblicua a los ejes del edificio y siguió un rumbo NW (tierra adentro). Se observó la rotación en la losa de azotea en sentido horario (si el observador se encuentra en el azimut).

Figura 27. Vistas generales del colapso del Hotel Costa Real días después del sismo.

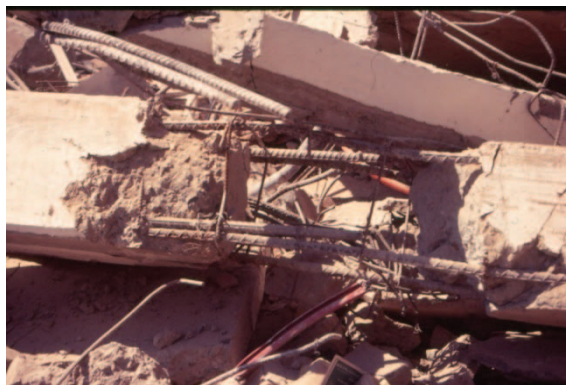
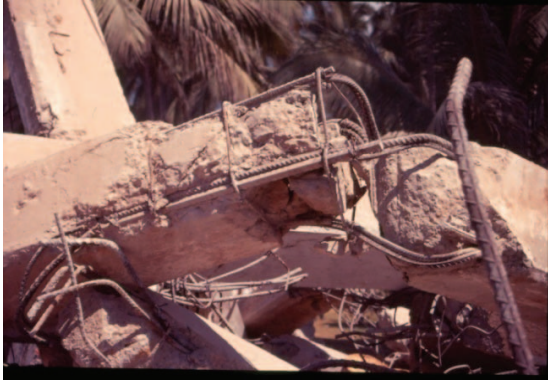
En algunas columnas, de planta baja o primer nivel, se observó que se había incrementado su sección transversal utilizando una camisa de concreto. El espesor adicional de concreto era aproximadamente de 5 cm. Las barras longitudinales del refuerzo representan un porcentaje de refuerzo longitudinal muy bajo. No todas las columnas del primer nivel habían sido reforzadas con encamisados y, en general, el refuerzo original por flexión y cortante era escaso, utilizándose paquetes de 2 varillas en las esquinas y estribos separados alrededor de 30 cm (figura 28). En algunas columnas dañadas, se observaron traslapes de refuerzo longitudinal arriba de la losa, de aproximadamente 30 cm de longitud, y sin confinamiento lateral.

Figura 28. Evidencia del armado original de las columnas del Hotel Costa Real.

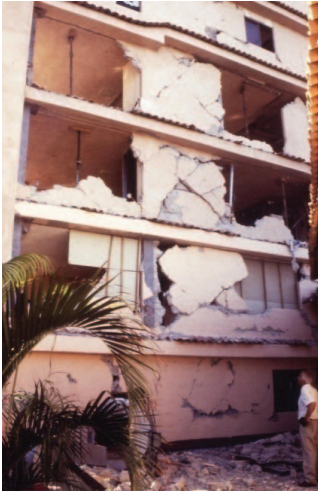
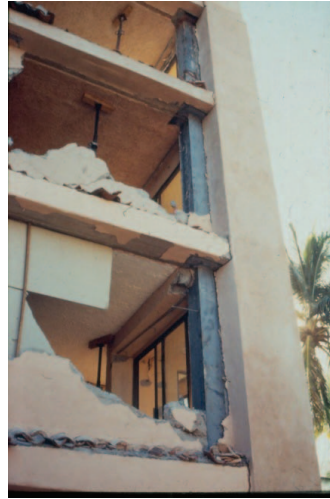
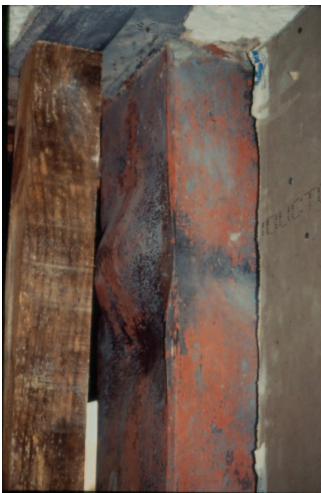
Figura 31. Vistas generales del daño presentado en el Hotel Vidafel por su gran flexibilidad lateral (fotos cortesía de Óscar de la Torre Rangel).

Aunque se presentaron daños en los tres cuerpos, los mayores daños se concentraron en el cuerpo norte. En este cuerpo se presentaron daños muy graves en prácticamente todos los muros de fachada y en los muros divisorios. El daño consistió en agrietamientos por tensión

diagonal y fallas por volteo. Los daños más graves se presentaron en los niveles 3, 4 y 5 donde las distorsiones de entrepiso fueron lo suficientemente grandes no sólo para agrietar los muros sino para provocar su caída (figura 31). La estructura era muy flexible dada la esbeltez de las columnas y el peralte de la losa plana. Las columnas metálicas estaban conectadas a las losas por medio de unas placas cuadradas colocadas por arriba y por abajo de cada losa. En varias columnas se observó deformación de estas placas, lo cual es indicativo de que existió una concentración importante de rotaciones en la conexión losa-columna. El daño estructural más grave que se observó en este hotel fue una falla por flexocompresión que provocó el pandeo local en el extremo superior de una de las columnas del cuarto nivel (figura 31). Las diferencias de daño entre el extremo poniente y oriente de este cuerpo son indicativas de deformaciones por torsión considerables. Se observaron también daños debido al choque estructural entre los cuerpos del hotel. Si bien se observaron varios defectos en el edificio, como una mala calidad del tabicón y anclajes inadecuados de los muros divisorios, la principal debilidad de esta estructura era su gran flexibilidad lateral debido a lo reducido de las secciones de las columnas de acero y del peralte de la losa plana. Aunque se consideró inicialmente reparar el hotel, finalmente se tomó la decisión de demoler los tres cuerpos y construir un nuevo hotel en el mismo sitio (Tena *et al.* 1997).

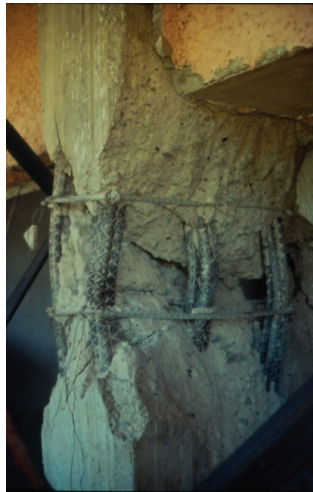
El daño más severo se presentó en cuatro columnas de planta baja en el eje de columnas que divide las habitaciones del pasillo. El daño en estas columnas consistió de importantes fallas por cortante (figura 32a). La falla de estas columnas fue provocada por la restricción parcial de su desplazamiento lateral en el sentido longitudinal del edificio por la presencia de la trabe “no estructural” del primer entrepiso que restringía a las columnas en la parte superior y por la presencia del medio muro de mampostería que restringía su parte inferior, concentrando prácticamente toda la deformación lateral en una pequeña porción de la columna (columna corta) de 80 cm de altura. En el primer entrepiso, la presencia de la trabe “no estructural” provocó que la porción no restringida de la columna se ubicara en la zona central de la columna en la que la separación de los estribos era de 25 cm aproximadamente. Se observaron algunos defectos en el anclaje de los estribos al no tener una longitud suficiente ni estar doblados a 135° hacia el interior de la columna, lo que hace que se deteriore rápidamente su contribución con el incremento en desplazamiento, una vez que se ha perdido el recubrimiento (Tena *et al.* 1997).

a) Columna corta, Hotel Moronda Casa Grande

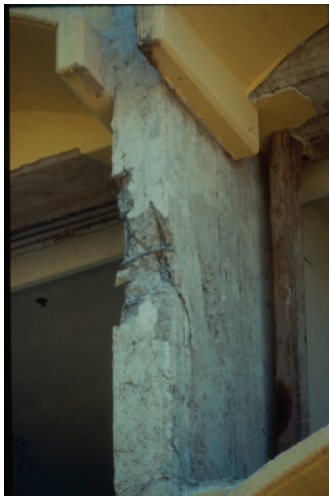
b) Columna corta, Hotel Vallarta Beach

Los daños estructurales más importantes fueron la falla por cortante de dos columnas de la fachada norte (figura 32b). La falla de estas co-

lumnas también tuvo su origen en un problema de columna corta provocado por la restricción de su desplazamiento lateral por la presencia de los pretiles del balcón; cuando se tomó la fotografía (figura 32b) ya habían sido demolidos los pretiles. También se observaron daños estructurales importantes en el cubo de escaleras ubicado en el extremo poniente de este cuerpo. Se observaron fallas por cortante (tensión diagonal) en traveses y agrietamientos severos por flexión ocasionados a su vez por fallas de adherencia en conexiones exteriores viga-columna. Como se puede observar en la figura 32c, estas fallas de adherencia del acero longitudinal de las traveses se debieron a anclajes inadecuados y a la falta de confinamiento en la conexión (Tena *et al.* 1997).

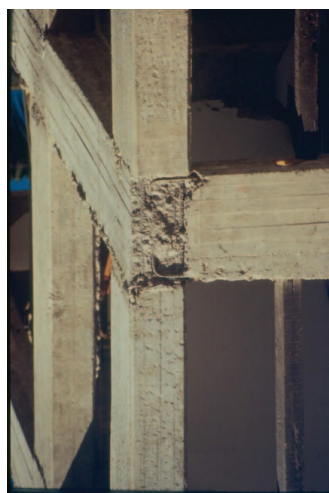
c) Falla de adherencia en el nudo, Hotel Vallarta Beach

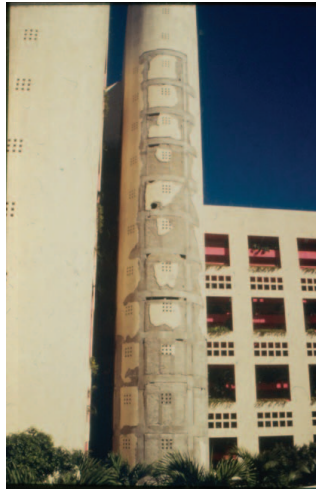
En general, en Puerto Vallarta se presentaron daños no estructurales de consideración en varios de sus hoteles, y un ejemplo muy representativo es el experimentado en las escaleras del hotel Westin Regina, como se ilustra en la figura 33.

Figura 33. Daño no estructural en el cubo de escaleras del hotel Westin Regina (foto cortesía de Eduardo Miranda).

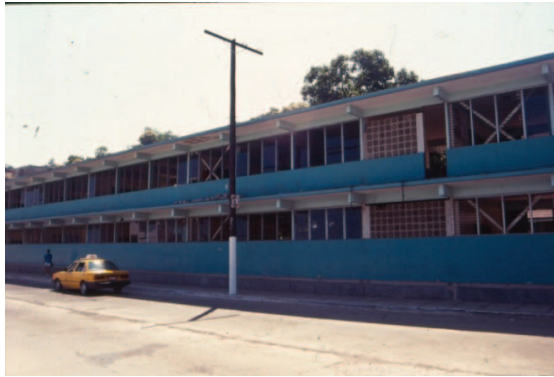
Llamó poderosamente la atención el excelente comportamiento de dos escuelas públicas de dos niveles, originalmente de marcos de acero estructural, que fueron previamente reparadas con contraventeos metálicos (figura 34). Ambos planteles se localizan en el centro de Manzanillo, una cercana a la plaza principal, a unos metros de la oficina de correos, y la otra

a unas cuadras de la central de autobuses que colapsó. Ambas estructuras no sufrieron daño alguno, lo que sugiere que el proyecto de reparación fue adecuado, sobre todo si se toma en cuenta la gran densidad de muros de mampostería utilizados en los planteles como muros divisorios y en los cubos de escaleras, los cuales no presentaron agrietamiento alguno (Tena y Del Valle 1996, Tena *et al.* 1997). Estas son excelentes noticias, ya que existen muchas escuelas reparadas con contravientos metálicos similares a los observados en Manzanillo en todo el país, incluyendo el Distrito Federal, ya que formó parte de un programa nacional de reforzamiento de planteles escolares iniciado como respuesta a los daños observados en planteles escolares durante los sismos de septiembre de 1985.

Figura 34. Escuela en Manzanillo reparada con contravientos metálicos con excelente comportamiento.

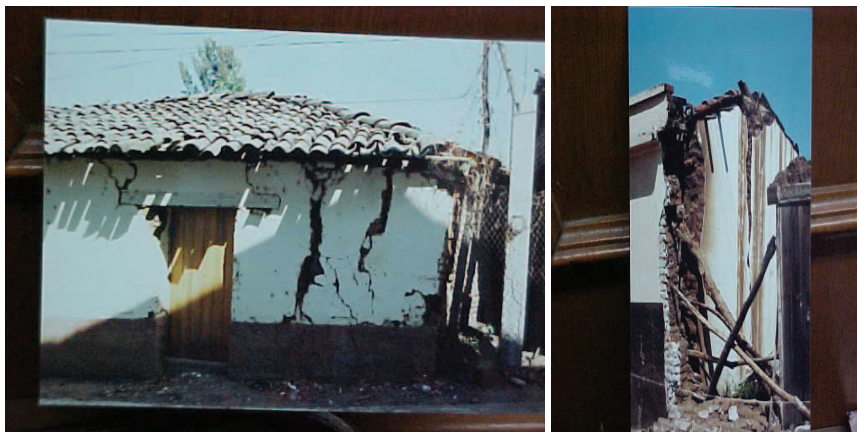
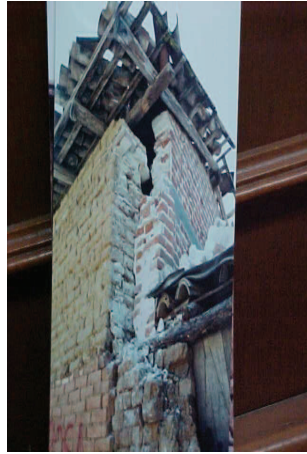
En las figuras 1c y 2b, se observa que en ocasiones el desplazamiento que alcanzan los muros, incluso sin colapsar, logra que éstos dejen de representar un apoyo para la cubierta, lo cual permite que esta colapse súbitamente, total o parcialmente.

Figura 2. Daños en estructuras de adobe donde la poca resistencia del material y el efecto del diafragma flexible causa daños muy importantes (Fotografías cortesía de Raúl Vera Noguez)

En la figura 2a se presenta un estado de daño importante, lo cual muestra que el material adobe tiene una resistencia muy pobre a esfuerzos cortantes, y que difícilmente se puede vincular con otros materiales -como se observa con la separación con el cerramiento de madera- no obstante, su presencia permite evitar el colapso y posibilita la salida de la vivienda en caso de sismo. Las figuras 2a y 2b muestran grietas verticales donde descargan los largueros la fuerza vertical de la cubierta.

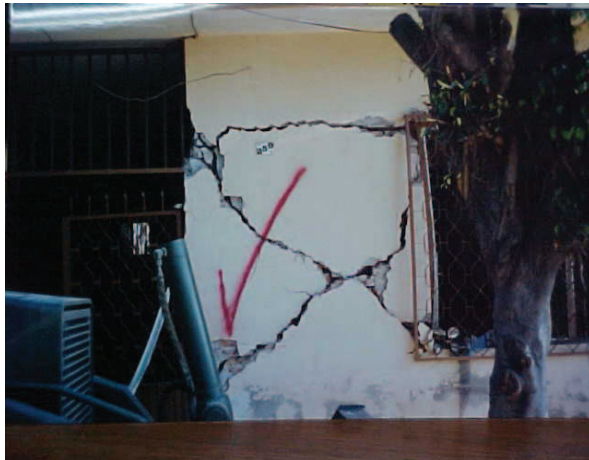
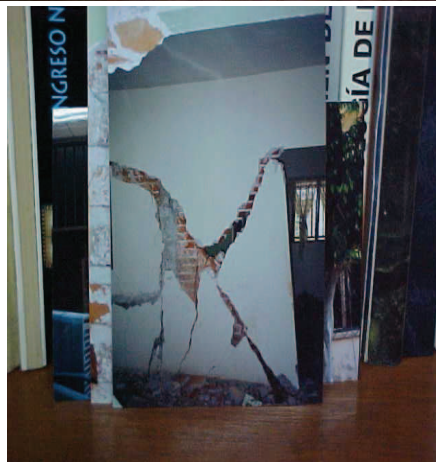
Figura 10. Daños en muros de mampostería sin refuerzo en el estado de Colima (Fotografía cortesía de Raúl Vera Noguez)

En la figura 10 se muestran cuatro imágenes con patologías similares a las mostradas en sismos anteriores, lo que demuestra que no se han superado estas deficiencias que fueron exhibidas en sismos pasados, o que las construcciones anteriores al sismo no fueron rehabilitadas o preparadas para los futuros sismos. En todas las imágenes se observa la falta de confinamiento con castillos y cadenas en las esquinas, así como huecos y cambios de dirección. Lo preocupante de esta situación es que este fenómeno se manifiesta también en construcciones recientes de interés social, o incluso medio, y que debió ser vigilada por las autoridades como en la figura 10d.

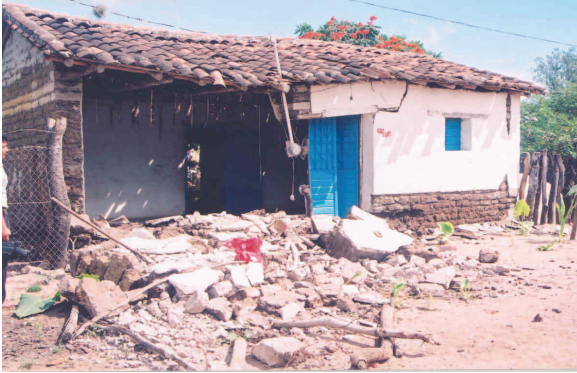
Figura 2. Daño en estructuras de adobe en la población de Jesús María Garza, municipio de Villaflores (Fotografías cortesía del Ing. José Alfredo Chan)

Los daños se concentraron en las construcciones de adobe, alrededor del 80% de este tipo de construcciones manifestaron daños estructurales. Los daños consistieron, principalmente, en grietas verticales en la intersección de muros ortogonales por la prácticamente nula resistencia a tensión del material y por carecer de elementos confinantes, y -en casos extremos- el colapso del muro por desplazamientos excesivos del diafragma flexible a través de los cargadores o polines. Estos desplazamientos de los muros en algunos casos dejaban a las estructuras de cubierta sin soporte, lo que permitía su colapso parcial o total. En total 315 estructuras presentaron colapso total o parcial y alrededor de 350 construcciones presentaron daños moderados, obsérvese las foto-

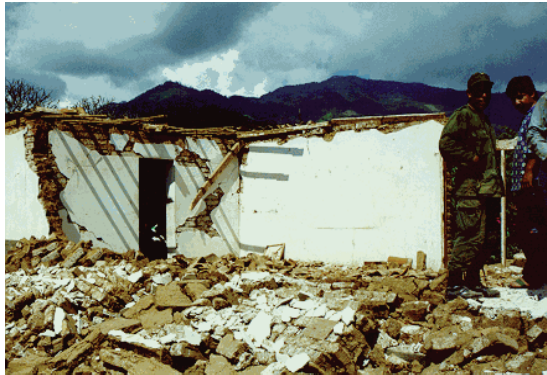
Figura 3. Daño en estructuras de adobe en la población de Nuevo México, municipio de Villaflores (Fotografías cortesía del Ing. José Alfredo Chan)

En la figura 3 se muestran daños en estructuras de adobe de Nuevo México, municipio de Villaflores, donde hay –incluso– colapsos totales de cubierta, los cuales han sido mortales en sismos en otros lugares, como en Perú. Sin embargo, por distintas variables –entre ellas el horario en que se presentó el sismo– no hubo consecuencias fatales, según las autoridades, aunque los diarios señalan –aparentemente– dos decesos, los cuales no obstante de lamentables son menores considerando los daños registrados y la cantidad de muertos que se habrían suscitado en un sismo ocurrido en la madrugada.

En la fotografía de la figura 3a se muestra el proceso de demolición de una estructura empleada como vivienda. No obstante lo avanzado del proceso, se infiere que se presentó un colapso prácticamente total de la cubierta, empujando a los muros exteriores, ya que el cuarto del fondo, por sus dimensiones geométricas, concentra mayor rigidez y, por lo tanto, mayor oposición al desplazamiento.

En la figura 3b se muestra, como en otros sismos reportados en el capítulo 5, que existe una dificultad importante al tratar de vincular al adobe con otros materiales (ladrillo de barro recocido en este caso) y que en la mayoría de los casos terminan separándose. Esta complejidad dada por incompatibilidad de deformaciones, cambios volumétricos y mecánicos experimentados por las condiciones atmosféricas y su efecto en los materiales, termina separándolos, de allí que no todas las técnicas empleadas para reparar mampostería tradicional operan para el adobe. Las figuras 3c y 3d muestran el empuje del diafragma flexible de la cubierta al muro perpendicular a ésta, y la incapacidad de éste para tomar estos esfuerzos inducidos, por lo que se presenta el colapso, mismo que arrastra a la cubierta consigo.

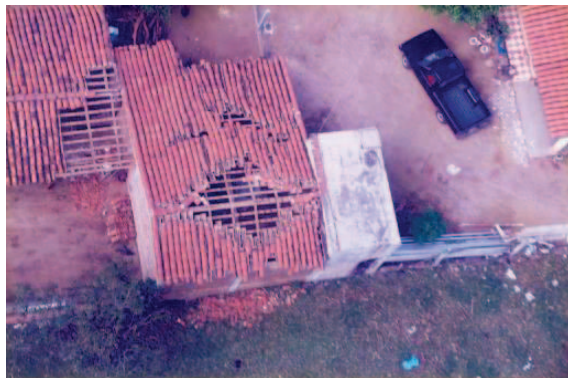
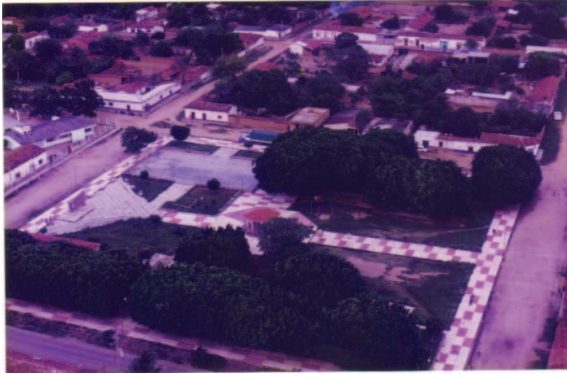
Estas regiones semi-urbanas o rurales de la frailesca fueron prácticamente devastadas en lo referente a sus construcciones, lo cual se observa mediante las fotografías aéreas que se tomaron en la visita técnica desarrollada por funcionarios de los gobiernos estatal y municipal el 23 de octubre de 1995 a Nuevo México, Villa Hidalgo, Jesús María Garza y la cabecera municipal de Villaflores, a cargo del Ing. Jesús Romeo León Vidal, Ing. Pedro González Vera e Ing. Luis Felipe Tirado León (Ver figura 4). En las figuras se observa el colapso parcial de las tejas de techos, en otros casos incluso tejas y vigas de madera de los mismos y, en casos más críticos, el colapso total de la cubierta, acompañada de daños en los muros y -para condiciones prácticas- la pérdida total de la vivienda.

Figura 4. Visita técnica del 23 de octubre de 1995 a Nuevo México, Villa Hidalgo, Jesús María Garza y cabecera municipal de Villaflores (Fotografías cortesía del Ing. José Alfredo Chan)

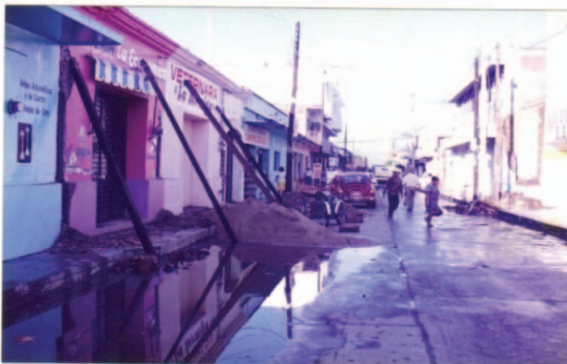
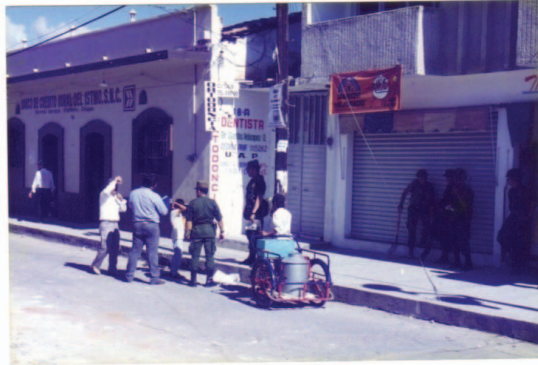
En esta comunidad las construcciones de adobe representan aproximadamente el 60% del total, y la mayoría de ellas sufrieron daños estructurales. El patrón más frecuente fue la presencia de agrietamiento vertical en la intersección de muros, pero en este caso no se observaron colapsos. También algunas construcciones de adobe que fueron reforzadas antes del sismo mediante el confinamiento con elementos de concreto reforzado presentaron un comportamiento aceptable lo cual se observa en la figura 5, que nos permite ver cómo lucía Villaflores al día siguiente al sismo.

Figura 5. Daños en la cabecera municipal de Villaflores (Fotografías cortesía del Ing. José Alfredo Chan)

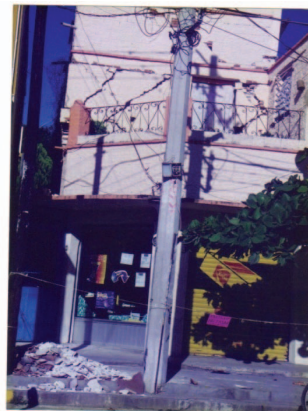
Las construcciones de mampostería reforzada son comunes en la zona, este tipo de edificación presentaron algunos daños estructurales y, en algunos casos, la construcción tuvo que ser demolida. Los daños principales consistieron en agrietamiento diagonal de muros. La figura 6 muestra una estructura de mampostería confinada como sistema estructural, pero que presenta refuerzo inadecuado y piezas de poca resistencia, las grietas se concentran en el segundo nivel, debido al golpeo que se da con la estructura baja.

Figura 6. Daños en la cabecera municipal de Villaflores (Fotografía cortesía del Ing. José Alfredo Chan)

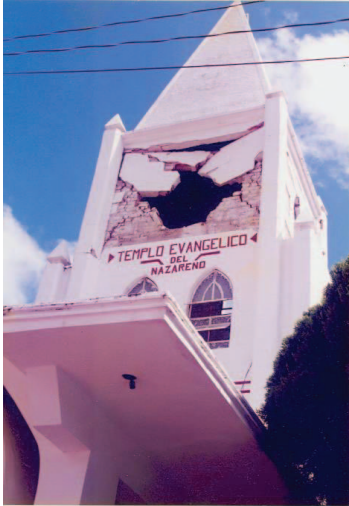
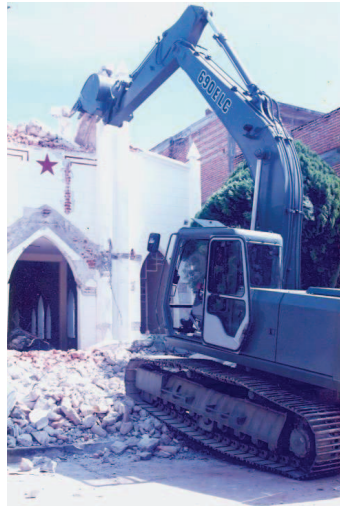
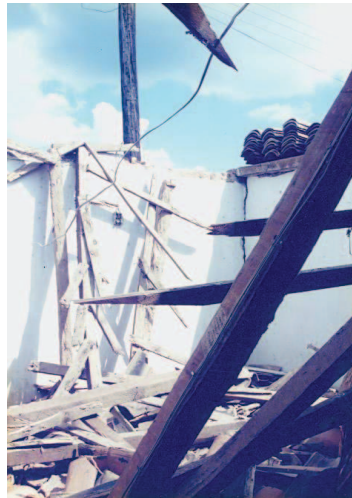
Considerando a las iglesias y centros de culto en el municipio de Villaflores, hubo daños en la iglesia del Señor de Esquipula y en el Templo Evangélico del Nazareno, que finalmente fue derribado, como se muestra en las dos primeras fotografías de la figura 9. En esta iglesia se concentraron daños en las torres, en muros y losas, no obstante que la iglesia era una construcción reciente, sin embargo debido a factores

como la calidad de la edificación, irregularidad en elevación y planta, entre otros factores (por ejemplo conectar muros de mampostería muy frágil a estructuras más rígidas como se observa en la torre), generaron un daño tan importante que implicó la demolición de la construcción.

Figura 9. Daños y demolición de la iglesia del Nazareno, Villaflores, Chiapas (Fotografías cortesía del Ing. José Alfredo Chan)

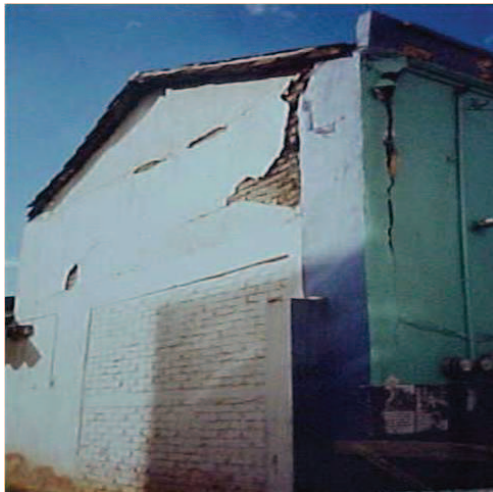
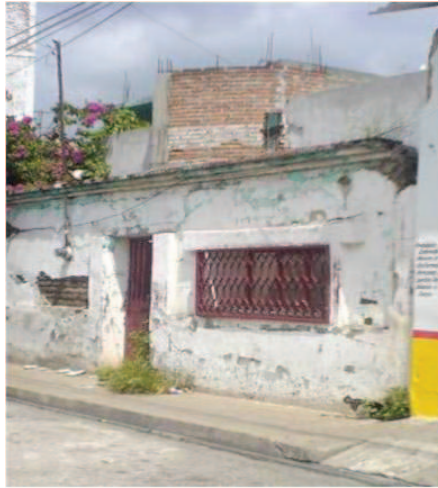
Considerando lo anteriormente expuesto se puede intuir que las construcciones de adobe que han subsistido a través del tiempo en las zonas sísmicas, de manera general, cumplen con muros de espesor considerable (ver figura 13), o que han experimentado una rehabilitación estructural, para que de esta manera no fuera rebasada la poca capacidad para tomar esfuerzos de corte que tiene el sistema desde 0.04 y hasta 0.08MPa (0.37 a 0.76Kg/cm²) (Vera y Miranda, 2004). Adicionalmente, la masividad del sistema le permitió resistir por gravedad la posibilidad del volcamiento por fuerzas de viento y la pérdida de resistencia por el intemperismo.

Figura 13. Estructura de adobe de la ciudad de Tuxtla Gutiérrez (Fotografías cortesía de Ing. José Alfredo Chan)
