El Sismo de Villaflores, Chiapas, sus Realidades y Consecuencias

EL SISMO DE VILLAFLORES, CHIAPAS,
SUS REALIDADES Y CONSECUENCIAS

UNACH, 2017

Coordinador de la edición
Raúl González Herrera

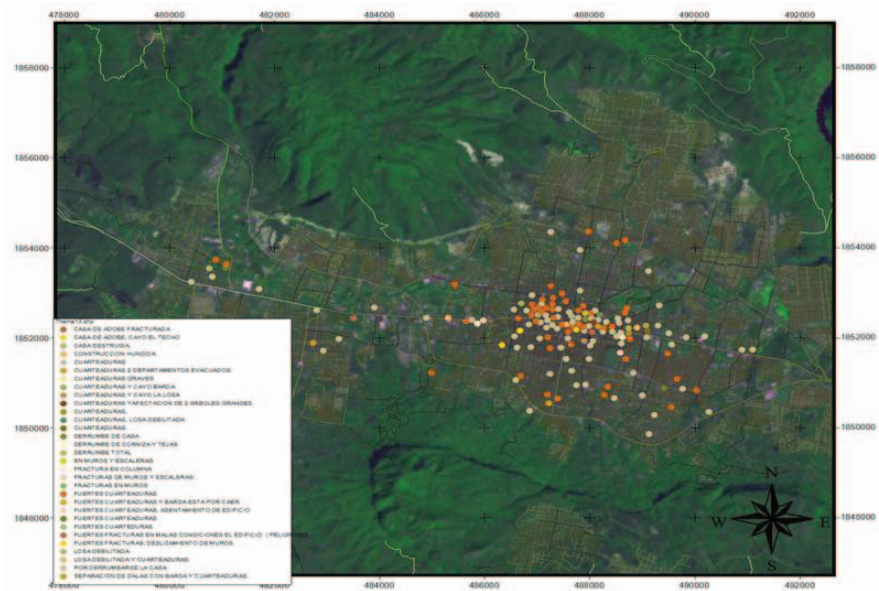
En la figura 14 se observa el efecto de sitio presentado en la ciudad de Tuxtla Gutiérrez tras el sismo del 20 de octubre de 1995, donde los daños se concentraron en zonas donde el suelo, por sus condiciones plásticas y expansibles, termina por presentar amplificaciones y mayores demandas de esfuerzo en las construcciones.

Existe también la condición de que el suelo, en el mes de octubre, tiene un alto porcentaje de saturación por las intensas lluvias en ese mes en la región. Si consideramos que en el sismo de 1902, que alcanzó isosistas de hasta X, en la ciudad corresponde a asentamientos en la misma región donde se concentraron los daños del sismo de 1995, se acrecienta la necesidad de mayores estudios en la zona y determinar, mediante una red en la ciudad y con registros de sismos, los niveles de amplificación en la mancha urbana y las funciones de transferencia de los estratos de roca y los espesores de sedimentos que asienta a la ciudad. Asimismo, otros elementos importantes son el crecimiento de la ciudad en las laderas inestables o activas y las colonias del área urbana construidas sobre embovedados de lechos o afluentes del río Sabinal.

Figura 14. Exposición de daños del sismo de Villaflores del 20 de octubre de 1995 en la mancha urbana de Tuxtla Gutiérrez

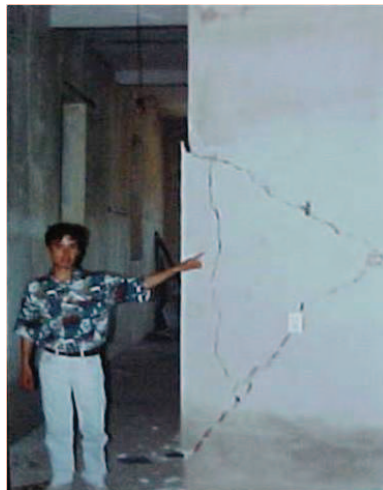
Las estructuras de mampostería sin refuerzo, o con refuerzo mínimo, también presentaron daños muy importantes, lo más preocupante es que algunas estructuras no tenían el refuerzo por cuestiones de corrupción, ya que no obstante que el tipo de proyecto aparentaba que lo tenían, esto solo era una apariencia generada por el recubrimiento, tal como se observa en la figura 16.

Figura 16. Daños en mampostería sin refuerzo, debidas al comportamiento frágil del muro para esfuerzos de tensión y corte (fotografía del M.I. Raúl Vera Noguez)

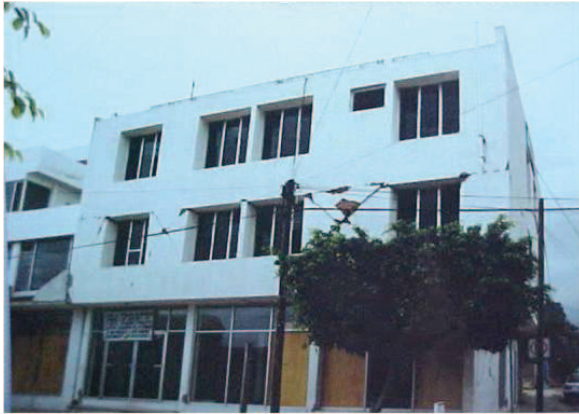
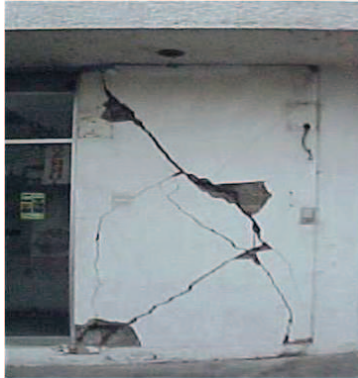
Aproximadamente el 26% de los edificios de mampostería presentaron daños estructurales, principalmente agrietamiento diagonal. Los daños fueron menores en las construcciones de concreto reforzado y acero, aunque para la fecha del sismo eran las menos. En la figura 17a se muestra cómo el edificio vecino golpea al que se muestra de frente, y lo hace en un nivel menor que la losa del que resultó dañado, generando un daño generalizado en el segundo nivel del mismo. En la figura 17b se observa el daño en un muro que no se desvinculó de la estructura y que no contaba con la rigidez, resistencia y capacidad de deformación suficiente, el cual resultó un fusible, el material del muro era de poca resistencia mecánica, ya que el castillo se separó del mismo solo con la pérdida de recubrimiento, pero sin mayor daño.

Figura 17. Estructura de mampostería confinada en la ciudad de Tuxtla Gutiérrez (Fotografías cortesía de M.I. Raúl Vera Noguez)

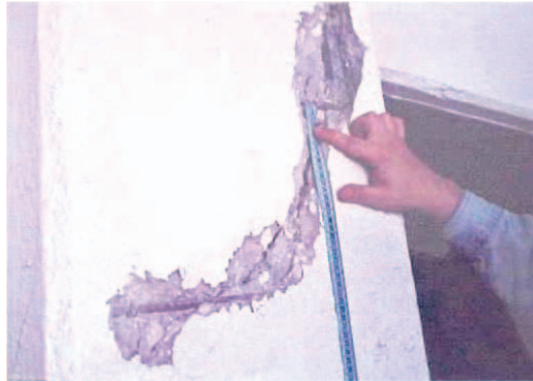
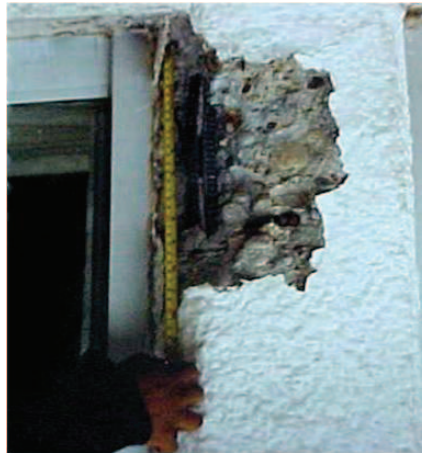
Las pocas estructuras de concreto que fallaron corresponden a fallas por errores en detallado como el caso de la separación de los estribos, lo cual hace más vulnerable al núcleo de la columna, propicia el desconchamiento del concreto y el pandeo del refuerzo vertical, además de reducir la capacidad a cortante de la sección. En las dos fotografías de la figura 21 se muestran detalles de dos columnas con separaciones de estribos de 30 cm o más, lo cual está fuera de cualquier recomendación para diseño de estructuras de concreto en zonas sísmicas desde antes del sismo de 1985, no obstante que los edificios eran más recientes, lo cual implica un diseño estructural que no contemplaba los efectos sísmicos y tampoco tenía una filosofía de seguridad para la construcción.

Figura 21. Una de las fallas más comunes en estructuras de concreto es la separación de los estribos, ya que genera una falta de confinamiento (Fotografías cortesía del M.I. Raúl Vera Noguez)

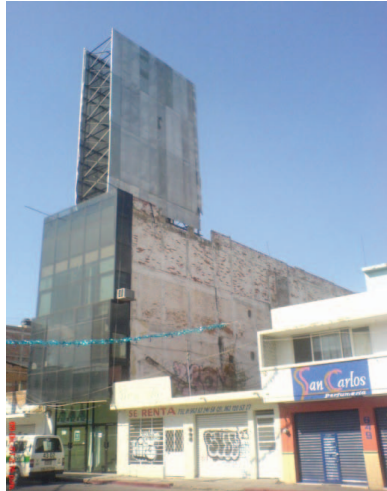
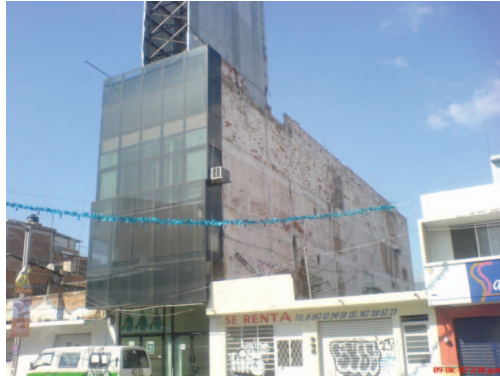
Figura 22. Edificio en el centro de Tuxtla Gutiérrez, Chiapas

La Secretaría de Desarrollo Agrario se encontraba establecida en el edificio Valanci en el momento del sismo, en el cual se presentaron grietas en diversos muros, lo que era previsible por la esbeltez del edificio. Éste ha tenido varios reforzamientos en los muros, no obstante, lo alargado de su planta no ha contribuido a reducir su vulnerabilidad, además de que existe un edificio de colindancia que le ofrece una “zancadilla” a la estructura y que genera golpeteos entre las estructuras de ambos. Adicionalmente, otros edificios que sufrieron daños en el centro de la ciudad han incrementado su vulnerabilidad posterior al sismo mediante la colocación de espectaculares en su cubierta (Ver figura 22).

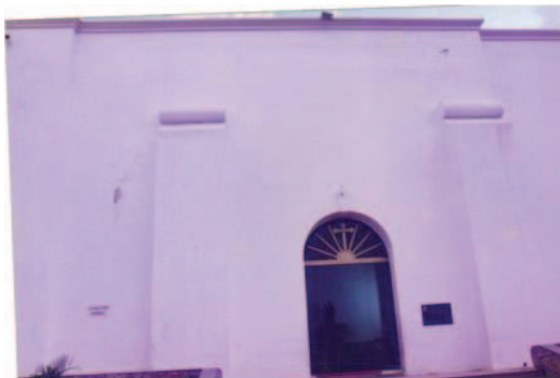
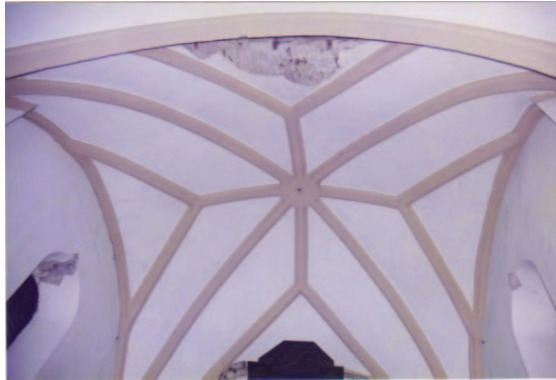
Las iglesias y centros de culto fueron afectados medianamente en Tuxtla Gutiérrez, donde el templo de Santo Domingo tuvo daños importantes en los muros y torres, lo que le impidió prestar el servicio eclesiástico durante un periodo de tiempo. Lo mismo ocurrió con la Catedral de San Marcos, que presentó daños y grietas en una cúpula del siglo XVII, así como en las torres y muros, lo cual se observa en la figura 23, donde hay desprendimientos de la cúpula y grietas en diversos muros desde el interior y que salían incluso a la parte exterior del muro, incluso en muros de adobe de espesor importante. Adicionalmente se encontraron con daños menores las iglesias de los barrios o regiones importantes de la capital, como la de San José Terán y la de San Roque.

Figura 23. Daños en estructuras de iglesias y centros de culto. Daños en una cúpula y muros de la catedral de San Marcos en Tuxtla Gutiérrez (Fotografías cortesía del Ing. José Alfredo Chan)

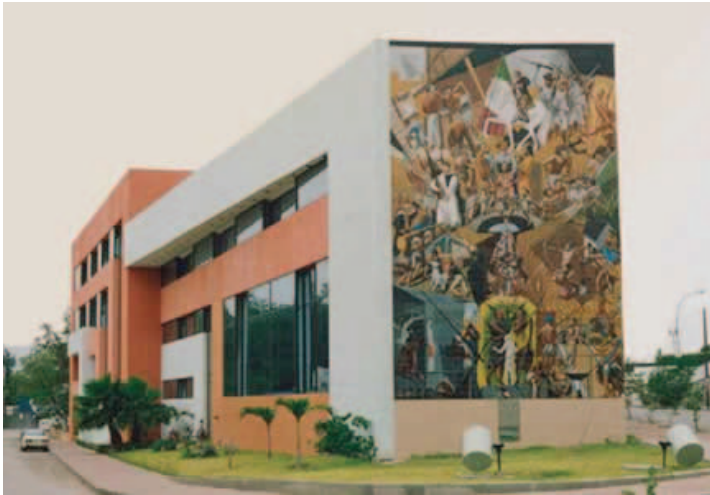
mejor comportamiento, ya que se generan columnas cortas, asimetrías o excentricidades torsionales en el sistema de marcos y muros. Además por el paso del tiempo de su construcción original, para su diseño no se consideró un detallado que cumpla con los cánones de sismorresistencia que se manejan actualmente (Ver figura 24).

Figura 24. Actualidad del edificio de rectoría de la UNICACH

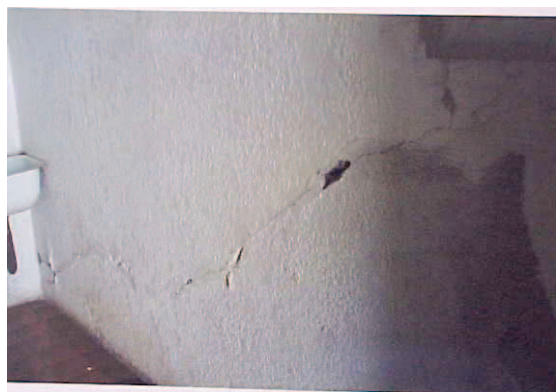
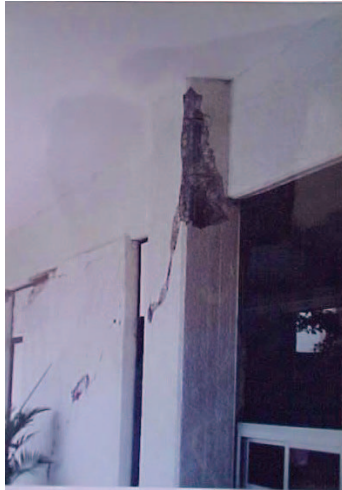
El caso del edificio de rectoría de la UNACH (ver capítulo 7, donde se habla sobre su restauración estructural) es importante, ya que se trataba de un edificio aparentemente regular, de una planta y con secciones de columnas y trabes que parecían ser suficientes. Éste tuvo daño en gran parte de sus muros y columnas debido a que se conectaron muros a columnas en la zona de baños, lo cual generó excentricidad en ambos sentidos ortogonales y una concentración de esfuerzos en la zona, dañando a la mayoría de las columnas (Ver figura 26).

Figura 26. Daños en muros y columnas del edificio de rectoría de la UNACH (Fotografías cortesía del M.C. Jorge Alfredo Aguilar Carboney)

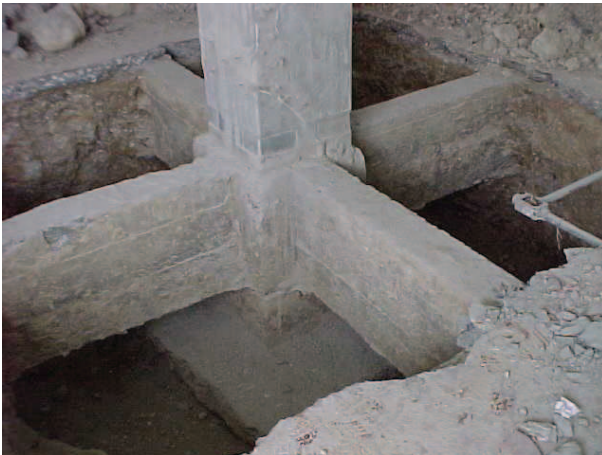
La cimentación se estructuró a base de zapatas aisladas cuadradas, 140 cm por lado, ligadas por contratrabes. De acuerdo con los planos estructurales originales, se especificó desplantar las zapatas a un mínimo de 85 cm por debajo del terreno natural. Durante el proceso de rehabilitación se detectó que el desplante se realizó entre 100 y 120 cm de profundidad, salvo en un caso en particular que se desplantó a 160 cm, también se observaron discrepancias en las dimensiones en planta de las zapatas. Estas variaciones se presume están asociadas a las dificultades de excavación por la resistencia del terreno y deficiencias en el proceso constructivo (figura 3).

Figura 3 Detalle de cimentación original

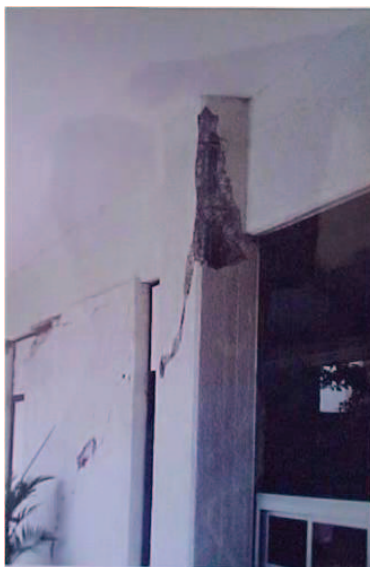
El sismo del 12 de octubre de 1995 provocó daños en 32 de las 36 columnas existentes. En doce de las columnas dañadas se clasificó el daño como estructural fuerte básicamente por cortante, en las columnas restantes se presentó agrietamiento ligero. Los muros divisorios de mampostería en la zona de baños presentaron agrietamientos severos y aplastamiento en los castillos (Narcía y Tovilla, 1999), ver figuras 4 y 5. Debe mencionarse que en los planos de construcción originales se indica una separación de 2cm entre los muros no estructurales y las columnas, esta especificación no se respetó ya que los muros se construyeron sin holgura con las columnas. No se observó daños en la losa reticular.

Figura 4. Daños en columna con pretel superior

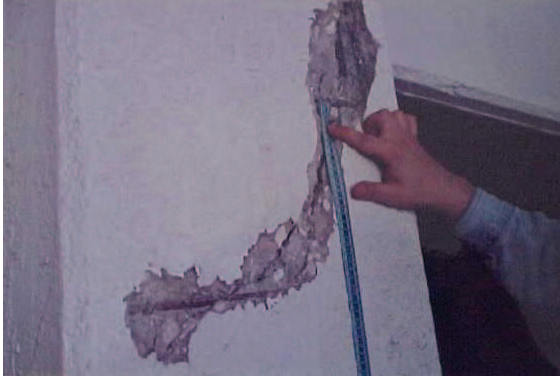
Figura 5. Daños en columnas

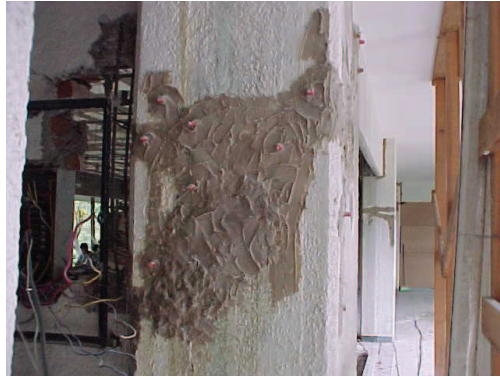
Figura 6 Inyección de grietas

Se estableció un programa de inyección con resina epóxicas en todas las columnas con daños, en general en los agrietamientos visibles. El procedimiento de inyección se realizó con pistola de inyección a través de boquillas colocadas en un sellador superficial. Para verificar la eficiencia de la inyección se realizaron pruebas de ultrasonido, en el reporte del estudio de ultrasonido se infiere que las resistencias del concreto existente son superiores a las especificadas por el proyecto estructural original ($f'_c=250 \text{ kg/cm}^2$) (ver figura 6).

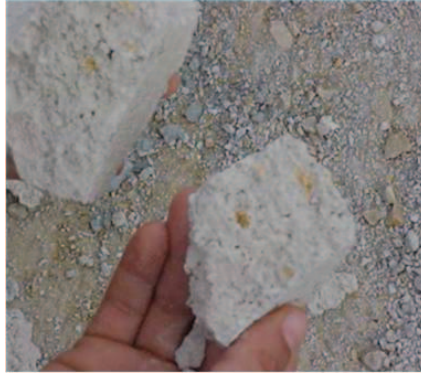
En la figura 1 se observan elementos orgánicos contaminantes de la pieza, los cuales están dispersos en la estructura interna del mismo bloque. Este tipo de patologías en las piezas suele ser recurrente en la región altos y determina la resistencia final, el tiempo de vida de la construcción, e incluso la propensión de la pieza a ser atacada por hongos y bacterias. En este aspecto la supervisión es vital para mejorar la calidad rechazando materiales que no cumplen con las especificaciones.

Figura 1. Fragmento de bloque de concreto contaminado con materia orgánica, la pieza corresponde a un fabricante de San Cristóbal de las Casas, Chiapas

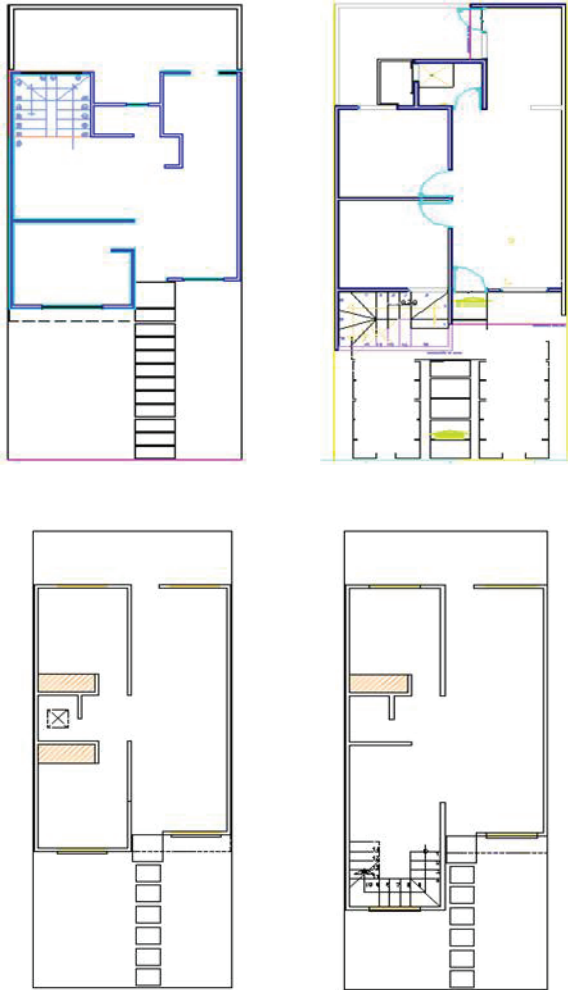
En la figura 3 se muestran cuatro plantas bajas arquitectónicas de construcciones de distintos fraccionamientos desarrolladas por empresas constructoras locales, las cuales muestran que la longitud de los muros en la dirección x no es adecuada, ya que las NTCM-RCDF-2004

castigan a los muros con longitud menor a 1.50 m, por lo cual su diseño requiere de elementos más resistentes (muros de concreto) y más número de detalles estructurales.

Figura 3. Se muestran cuatro plantas arquitectónicas de fraccionamientos de interés social y medio en la ciudad donde se observa cómo se agudiza el problema de la pobre resistencia de la mampostería con la escasa cantidad de muros en la dirección x de las viviendas

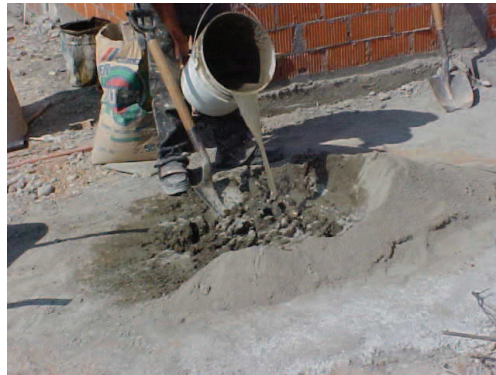
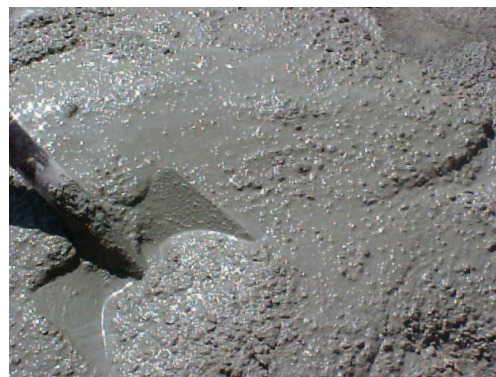
En la figura 4 se muestran procesos patológicos que son muy comunes en la elaboración de los morteros y concretos en obra, error que tiende a repetirse en la mayor parte de las construcciones. Observamos morteros elaborados con una cantidad excesiva de agua, lo que disminuye la resistencia del producto e incrementa el agrietamiento y la contracción de la muestra, ya que al usar relaciones agua cemento muy altas, el agua se evaporará dejando vacíos que representan el camino por donde los esfuerzos dañarán al material. Estas patologías son bastante controlables y dependen, en gran medida, del nivel de supervisión que se presenta en la obra y la conciencia del supervisor de cuidar este proceso.

Figura 4 (a y b). Elaboración de mortero cemento arena con exceso de agua, lo que le provocará fisuraciones y pérdida de resistencia

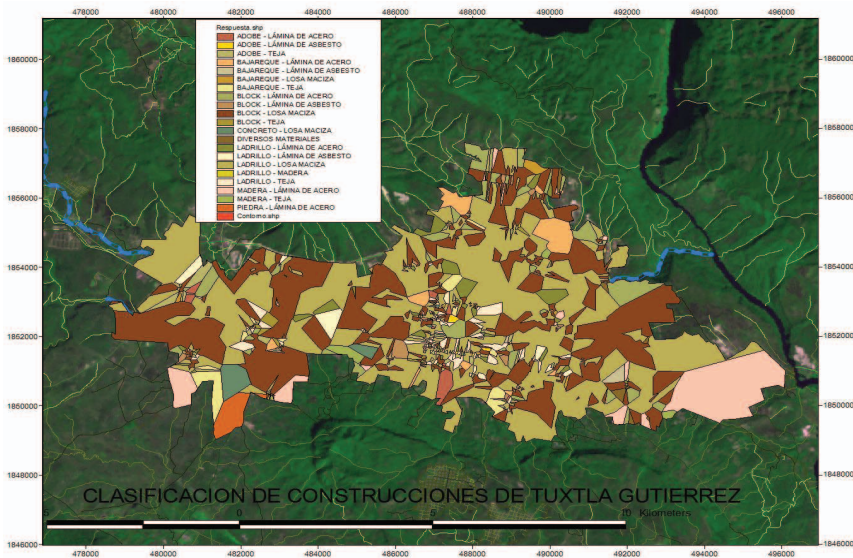
Figura 6. Clasificación de construcciones de Tuxtla Gutiérrez, según sistemas constructivos para cubiertas y para muros

En el mapa de clasificación de construcciones (figura 6) encontramos que los sistemas constructivos del centro de la ciudad se han movido durante el paso de los años y que algunas de las construcciones de

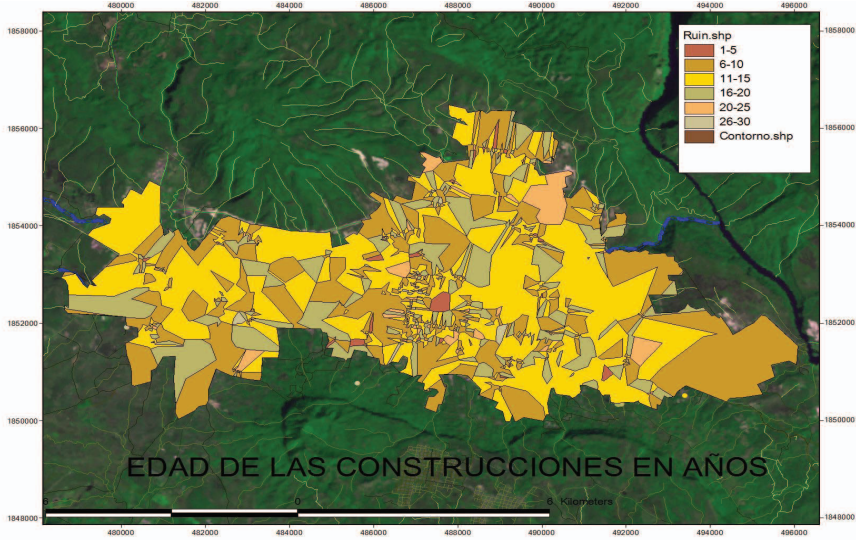
Sin duda un lugar, al convertirse en una urbe, presenta cambios en sus sistemas constructivos. Lo anterior se debe a una dinámica de costo del terreno, modas constructivas y economía de mercado. En la figura 7 se muestra el mapa de la edades de las estructuras, en donde vemos que en la parte central existen construcciones mayores de 30 años de edad y las demás viviendas se desplazan por toda la mancha urbana con una antigüedad de 15 a 20 años de edad, así también aquellas que han surgido en los últimos cinco y diez años, proliferando construcciones con materiales como ladrillo y block.

Figura 7. Clasificación de construcciones de Tuxtla Gutiérrez, según la edad en que se desarrollaron
