PROPUESTA DE VIVIENDA
ALTERNATIVA CON MUROS DE
BLOQUES HUECOS DE MORTERO DE
TRES CELDAS, PARA FAMILIAS DE
BAJOS INGRESOS. CASO DE ESTUDIO:
COPAINALÁ, CHIAPAS, MÉXICO

PROPOSAL FOR ALTERNATIVE HOUSING WITH THREE-
CELL MORTAR HOLLOW BLOCK WALLS, FOR LOW-INCOME
FAMILIES. CASE STUDY: COPAINALA, CHIAPAS, MEXICO

FACULTAD DE ARQUITECTURA DE LA UNIVERSIDAD AUTÓNOMA DE
CHIAPAS. MÉXICO

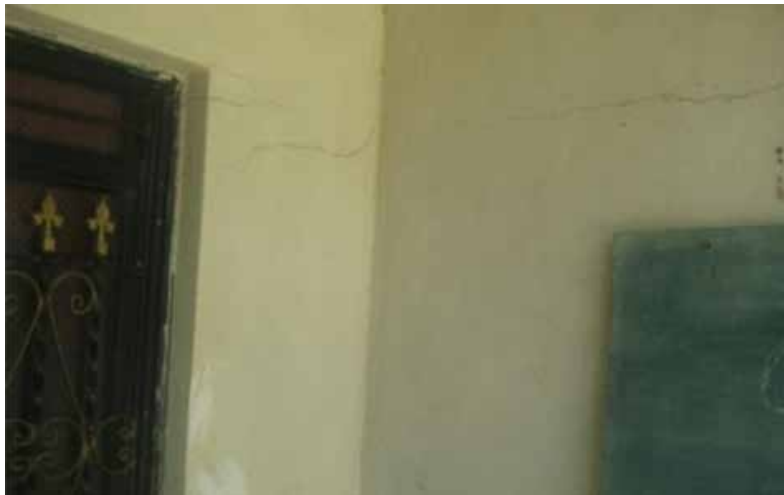
Imagen 5. Fisuras en intersección de muros. Fuente: Elaboración propia

Los muros de mampostería de las viviendas analizadas, contruidos a base de bloques huecos de mortero, además del refuerzo vertical y horizontal existentes (castillos y cadenas), necesariamente deben contar con refuerzo estructural adicional en el interior de las celdas, en ambos sentidos, como lo establecen las Normas Técnicas Complementarias para el Diseño y Construcción de Estructuras de Mampostería (NTC, 2017). Por ello, y debido a la mala calidad de la construcción de las viviendas, así como a la presencia

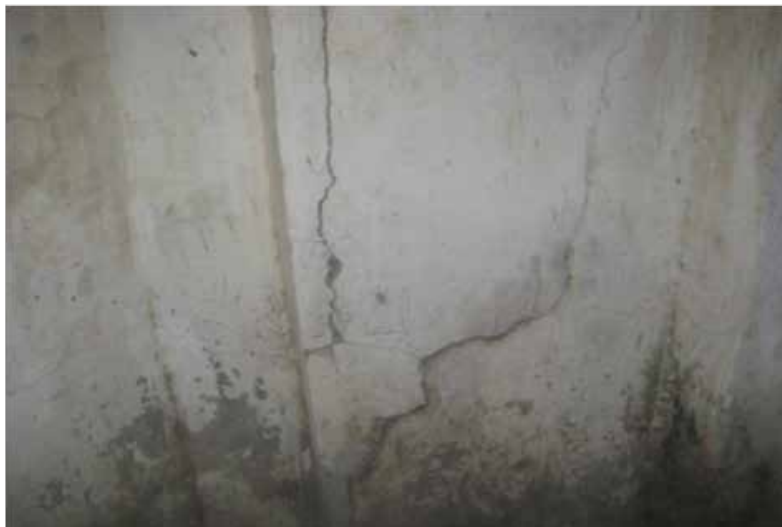
Imagen 6. Fisuras en intersección de muros. Fuente: Elaboración propia

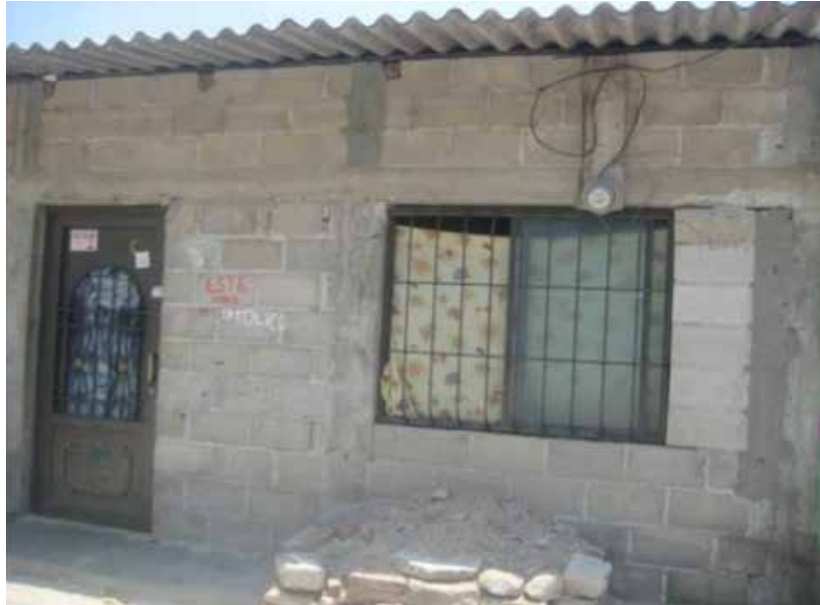
Imagen 7. Ausencia de refuerzo vertical en vanos. Fuente: Elaboración propia

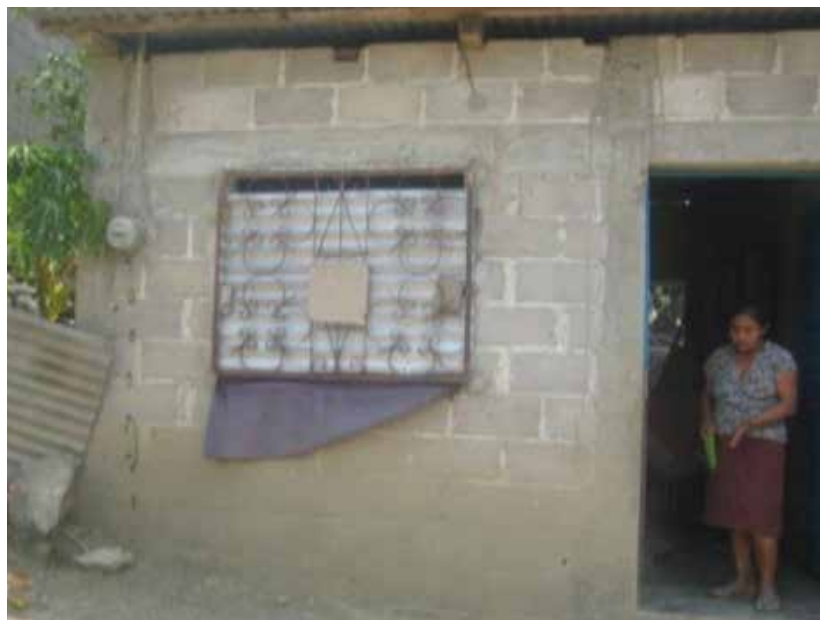
Imagen 8. Ausencia de refuerzo horizontal en ventana. Fuente: Elaboración propia

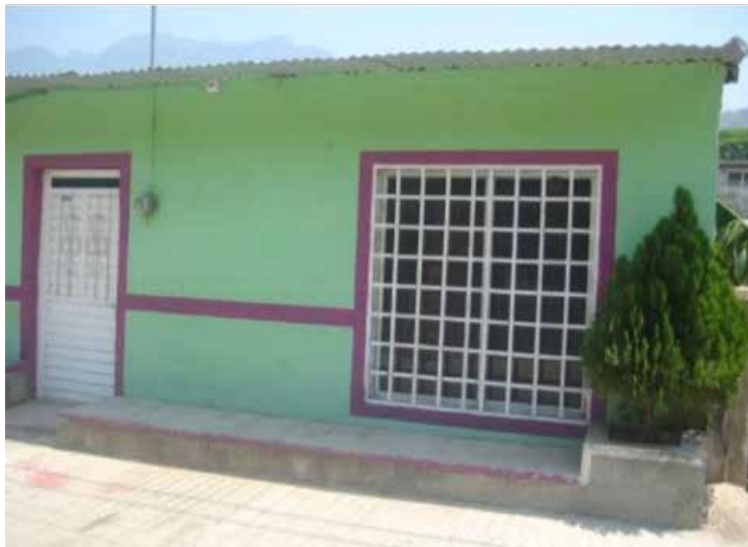
Imagen 9. Fachada de vivienda al pie de calle. Fuente: Elaboración propia

La forma rectangular de las viviendas analizadas es predominante, con dimensiones que varían entre 7 a 8 m de frente y 5 a 6 m de lado, con una superficie de construcción inferior a 50 m². Las fachadas tienen una altura promedio de 3 m, son rectangulares y encima de los vanos de puertas y ventanas, sobresale un macizo. Las ventanas, generalmente son cuadradas de 1 m por lado; sin embargo, en casos muy específicos se encontraron ventanas de 1.5 x 2.0 m. La techumbre es a dos aguas y prevalece como sistema de cubierta la lámina de zinc, seguida de tejas de barro. Los muros interiores y exteriores de la mayoría de las viviendas no cuentan con el recubrimiento (acabado), lo que permite apreciar la mala calidad de la mano de obra utilizada; también se observa que los pisos son de concreto con acabado pulido en color gris y los muros están pintados con colores llamativos y, en algunos casos, se definen las cenefas y el rodapié con colores de contraste, en busca de una identidad que se expresa en la imagen de las viviendas (Imágenes 9 y 10).

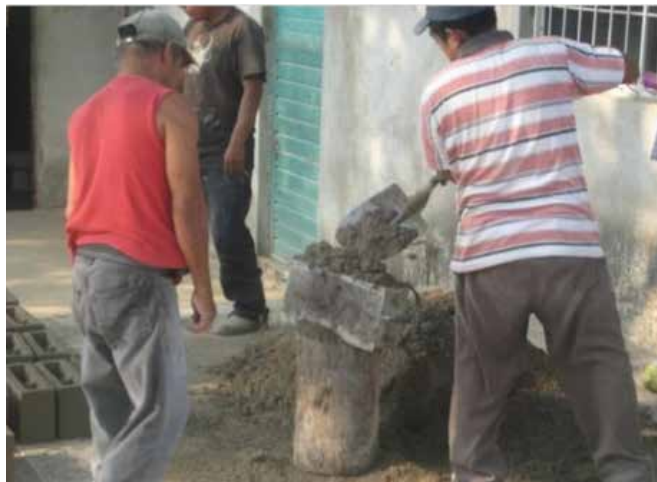
Imagen 11. Proceso de elaboración de bloques. Fuente: Elaboración propia

En seguida, se procedió a vaciar el mortero en el molde de acero y se compactó el material con un barrote de madera; además, en una sola ocasión, el molde se elevó a 30 cm, aproximadamente, y se dejó caer para lograr una mejor compactación; luego, se agregó el material faltante en el molde y se utilizó nuevamente el barrote para compactar y enrasar. El material excedente se retiró y una vez finalizada la tarea, el molde se llevó a una superficie destinada al secado de las piezas de bloques de mortero (Imágenes 11 y 12).

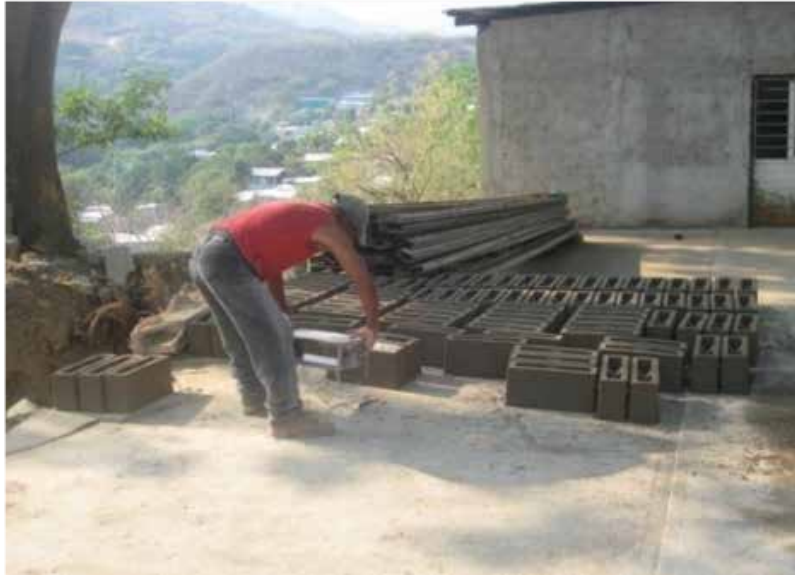
Imagen 12. Almacenamiento y secado. Fuente: Elaboración propia

En el área de secado, el molde se giró 180° y se retiró lentamente en sentido vertical. En ese sitio se dejó secar y reposar el bloque durante dos días sobre la superficie de secado y luego se almacenó o bien, se usó inmediatamente en la construcción. Las piezas obtenidas fueron de sección $12 \times 20 \times 40$ cm (12 cm de ancho, 20 cm de alto y 40 cm de largo) (Imagen 12).

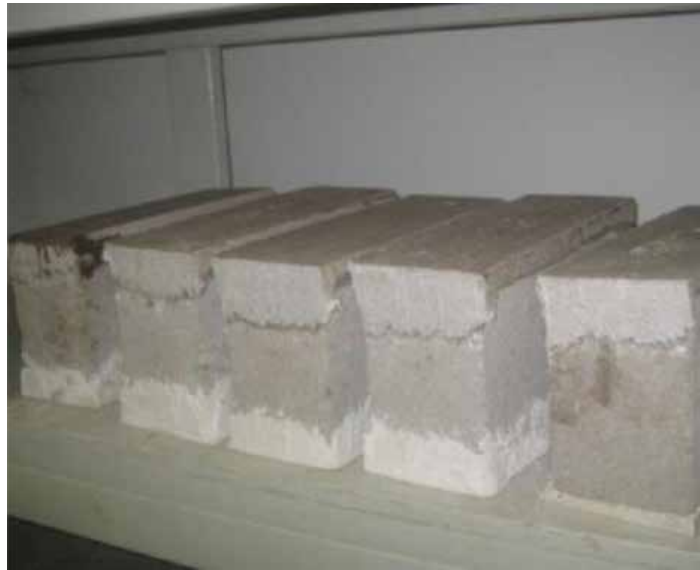
Imagen 13. Cabeceo de los bloques de mortero. Fuente: Elaboración propia

Previo al ensayo de resistencia, se efectuó el cabeceo a cada pieza para crear una superficie uniforme, en ambas caras y con 48 horas 8 de secado, antes de colocarse en la máquina y efectuar la prueba a compresión (Imagen 13).

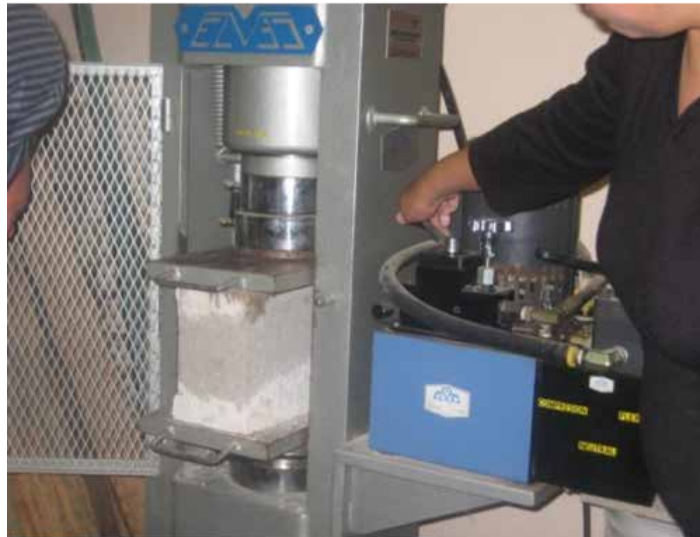
Imagen 14. Prueba de compresión. Fuente: Elaboración propia

- Finalmente se ejecutó el ensayo y se obtuvo una resistencia promedio a la compresión de 41.45 kg/cm². Los ensayos se llevaron a cabo en una prensa eléctrica digital Elvec con marco de compresión de 120,000 kgf. En cada ensayo se aplicó la carga con velocidad uniforme y continua, sin producir impacto ni pérdida hasta alcanzar la falla por la carga máxima aplicada al espécimen, misma que se dividió entre el área neta para determinar la resistencia a la compresión. Al respecto, la norma (NMX-C-404-ONNCCE-2012) especifica que la resistencia mínima a la compresión del bloque deberá ser de 70 kg/cm²; lo cual significa que no se cumplió con esta normatividad (Imagen 14).

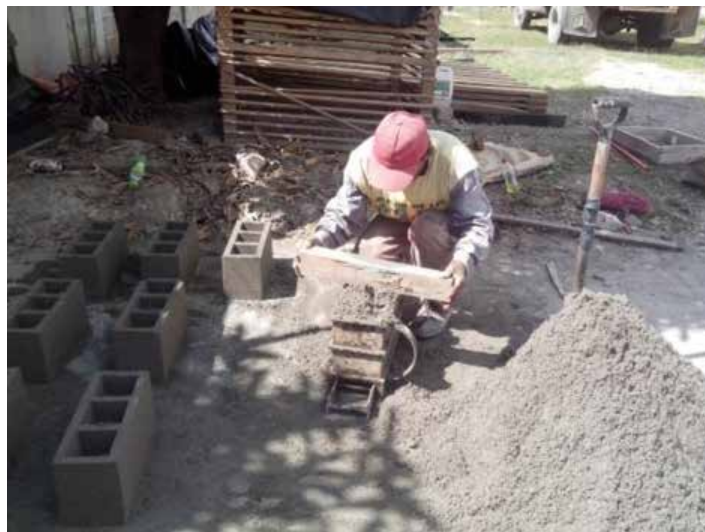
Imagen 16. Proceso de fabricación del bloque. Fuente: Elaboración propia

- Homogenización: Se mezclaron los materiales, cemento-arena, y se agregó el agua.
- Fabricación de los bloques: Se vació la mezcla en el molde y se compactó con la ayuda de un barrote. En seguida, se elevó el molde con las manijas y se dejó caer libremente tres veces, para lograr una mayor compactación de la mezcla y evitar vacíos dentro del molde; posteriormente, se retiró la mezcla excedente con el barrote. Con este proceso, se incrementó la densidad de las piezas y, por lo tanto, se obtuvo mayor resistencia. En la elaboración de las piezas en la localidad, para compactar la mezcla sólo se dejó caer libremente el molde que contenía la mezcla, en una sola ocasión (imágenes 16 y 17).

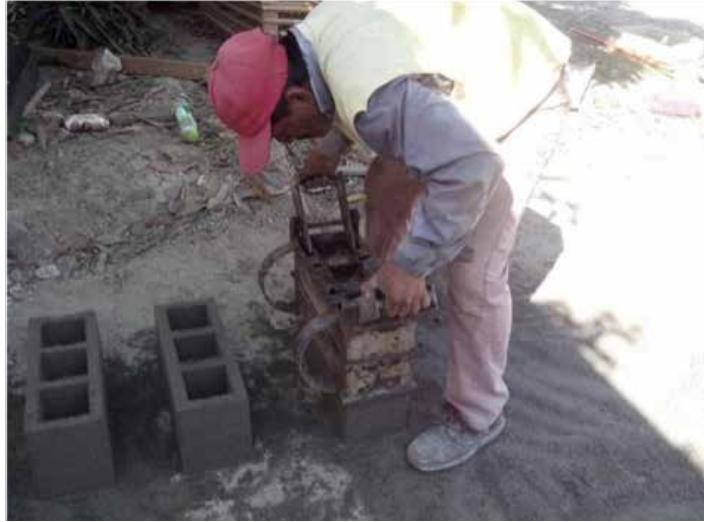
Imagen 17. Proceso de retiro del molde. Fuente: Elaboración propia

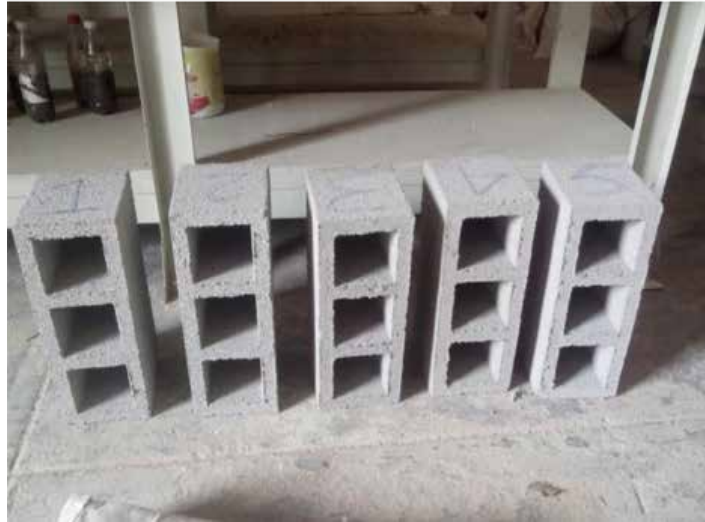
Imagen 18. Registro de las piezas del bloque. Fuente: Elaboración propia

Después del tiempo necesario, para que los bloques de mortero alcanzaran la resistencia máxima, se procedió a realizar las pruebas de resistencia a la compresión y absorción; para ello se seleccionaron cinco piezas en forma aleatoria y se probaron en el laboratorio. En la primera etapa se registró cada pieza y se midieron las características de los 5 especímenes; las dimensiones promedio fueron de 15x19.1x40 cm, el área neta promedio de 51% del área bruta, lo que equivale obtener una área neta promedio de 306.04 cm²; asimismo, se pesó cada espécimen y el peso promedio fue de 11.48 kg (imágenes 18 y 19). En seguida, se procedió a realizar la prueba de absorción, obteniéndose una absorción promedio de 8.55%, que está dentro del rango establecido en la norma (NTC, 2017). En la segunda etapa, se procedió a realizar el ensayo a la compresión de cada espécimen y se determinó la resistencia a la compresión promedio de 48.70 kg/cm².

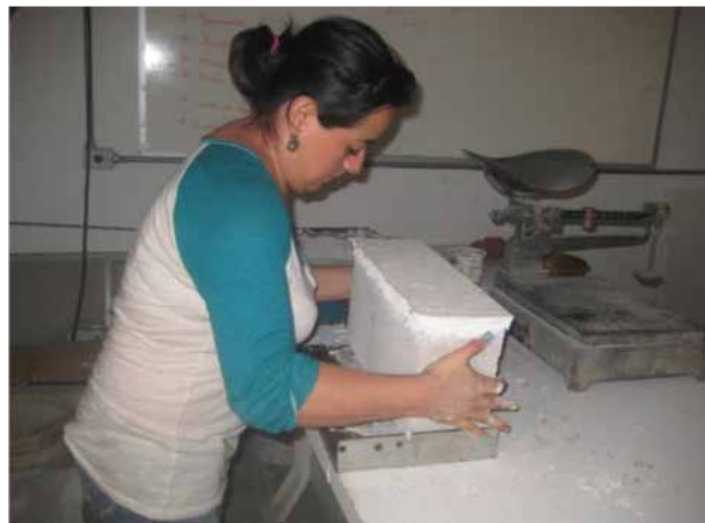
Imagen 19. Proceso de cabeceo de piezas. Fuente: Elaboración propia

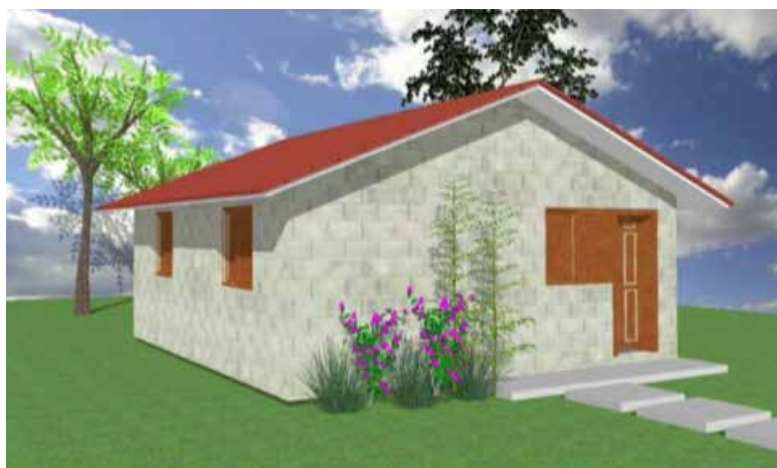
Imagen 20. Perspectiva del Modelo "A" (Pie de casa). Fuente: Elaboración propia

las posibilidades económicas de la familia. La ampliación en un futuro crecimiento se da en la parte frontal de ésta, donde se considera el pórtico de acceso que distribuye hacia el interior de la vivienda. El futuro crecimiento consiste en un dormitorio y la ampliación de espacios en la estancia y comedor (Planos 1 y 2; Imágenes 20 y 21).

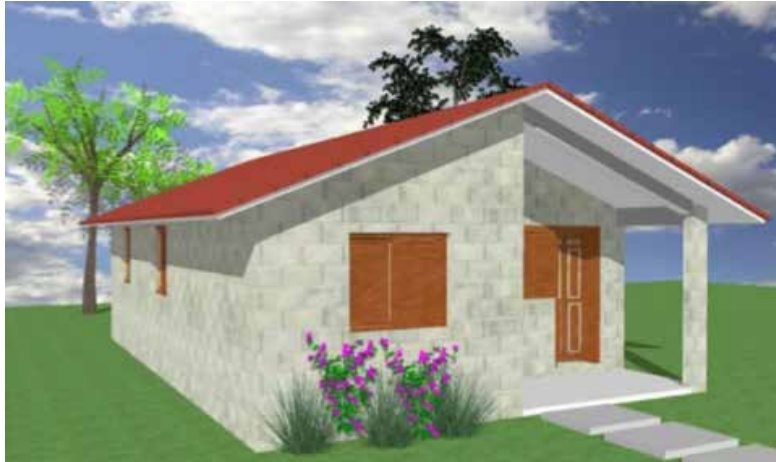
Imagen 21. Perspectiva del Modelo "A" (Futuro crecimiento). Fuente: Elaboración propia

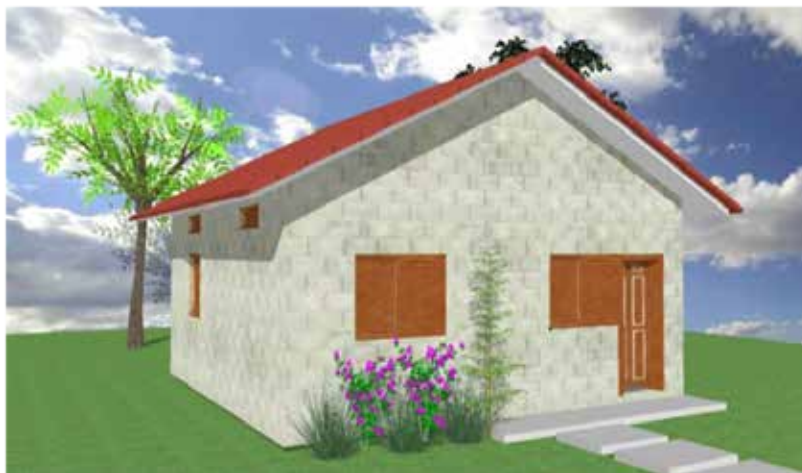
Imagen 22. Perspectiva del Modelo "B" (Doble altura). Fuente: Elaboración propia

La segunda propuesta es similar a la anterior, en cuanto a espacios y distribución del pie de casa. Para el futuro crecimiento se considera una doble altura (mezzanine). En el acceso se ubica una escalera que conduce al mezzanine o tapanco que considera el espacio para dos habitaciones más. La planta baja se distribuye con una estancia-comedor y cocina, con espacios abiertos y dos dormitorios. El módulo de baño es el único que se encuentra cerrado. Los elementos constructivos propuestos son los mismos del modelo “A”. Sin embargo, en este modelo se considera una altura mayor en los muros para el tapanco y con el techo inclinado a dos aguas (Planos 3 y 4 e Imagen 22).
